# RÄÄSTAKARNIISIDE AJALUGU, TÜPOLOOGIA JA RESTAUREERIMINE

THE HISTORY, TYPOLOGY AND RESTORATION OF CORNICES

Magistritöö  
ehitiste restaureerimise erialal

Tartu, 2015

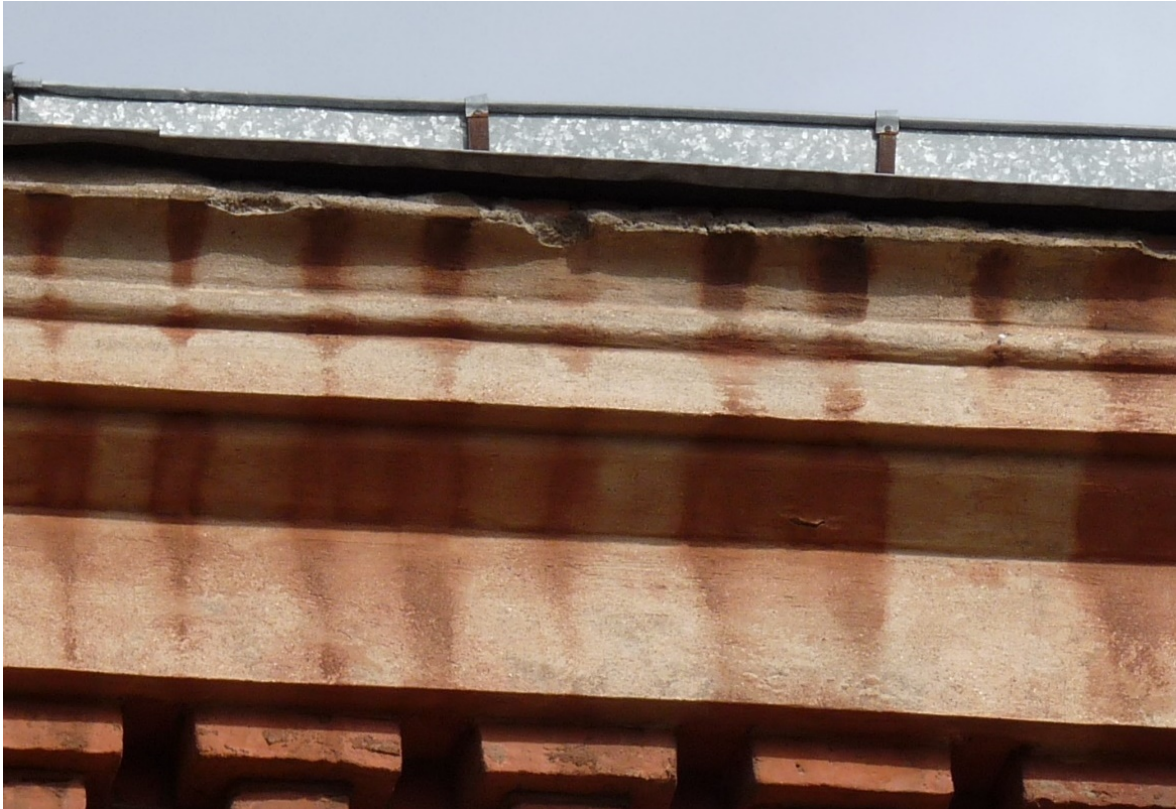
Krohvitud karniisiosal on veejäljed ning karniisi ülemine äär on pudenenud. (Joonis 31)

Joonis 31 – Veejäljed ja pudenenud karniisiäär – Kaaret, T. 10.04.2015

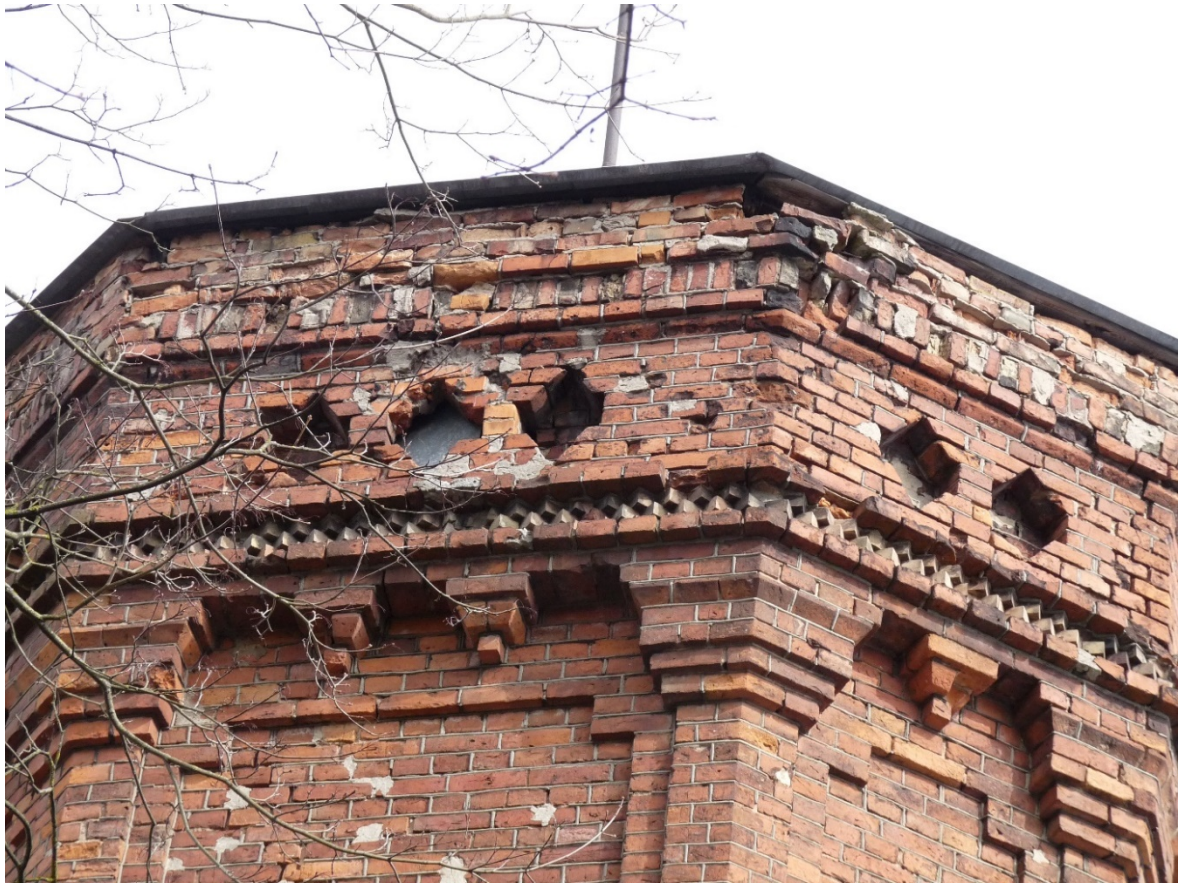
Kõige halvemas seisukorras on karniisid tornil, algselt on tornil olnud kreneleering (Joonis 33), kuid arvatavasti peale sõjapurustusi 1941. aastal seda enam ei taastatud. Ülemiste tellisridade tagasiladumisel on kasutatud tsementmörti, mis ei mängi kaasa tellise soojuspaisumisega ning tulemuseks on kildudena lagunevad tellised, samas kui vuugid jäävad püsima. (Joonis 32 ja Joonis 34)

Joonis 32 – Tornikarniis – Kaaret, T. 10.04.2015

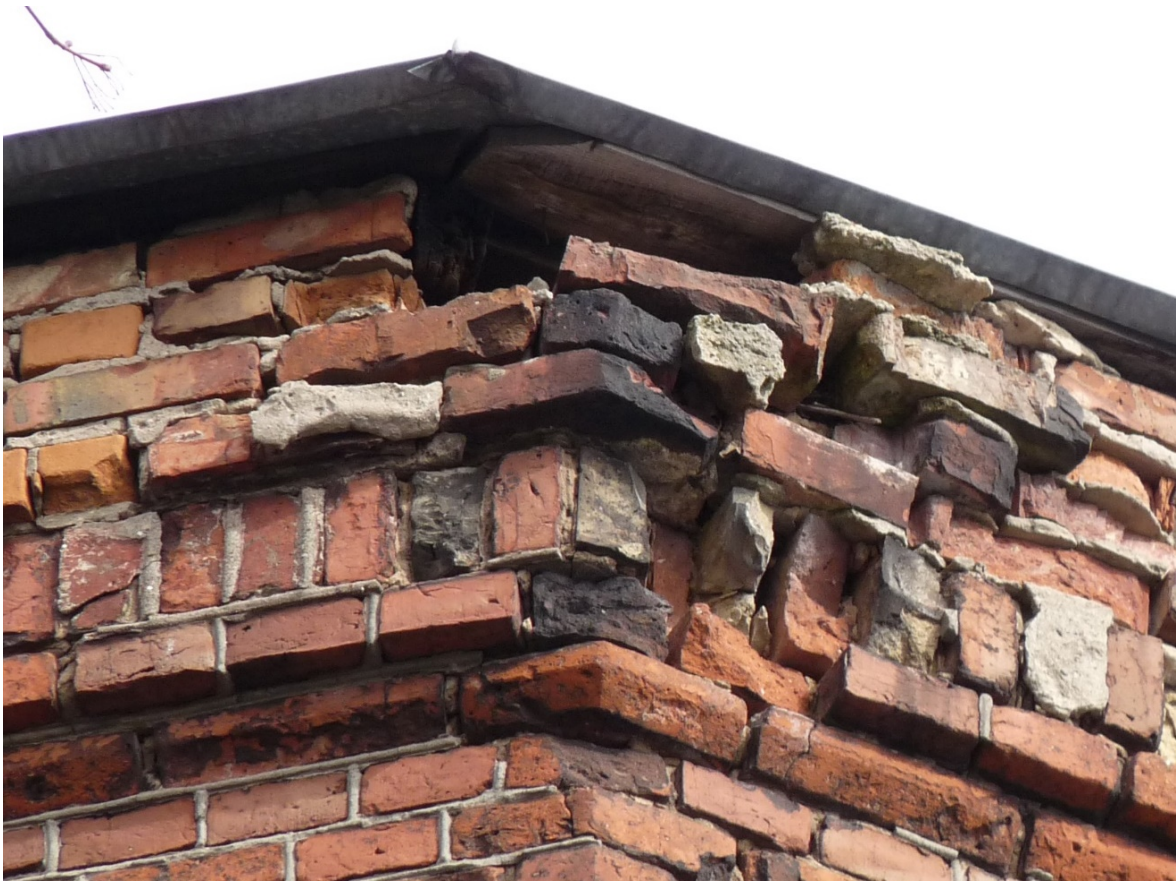
Joonis 34 – Purunenud tellised – Kaaret, 10.04.2015

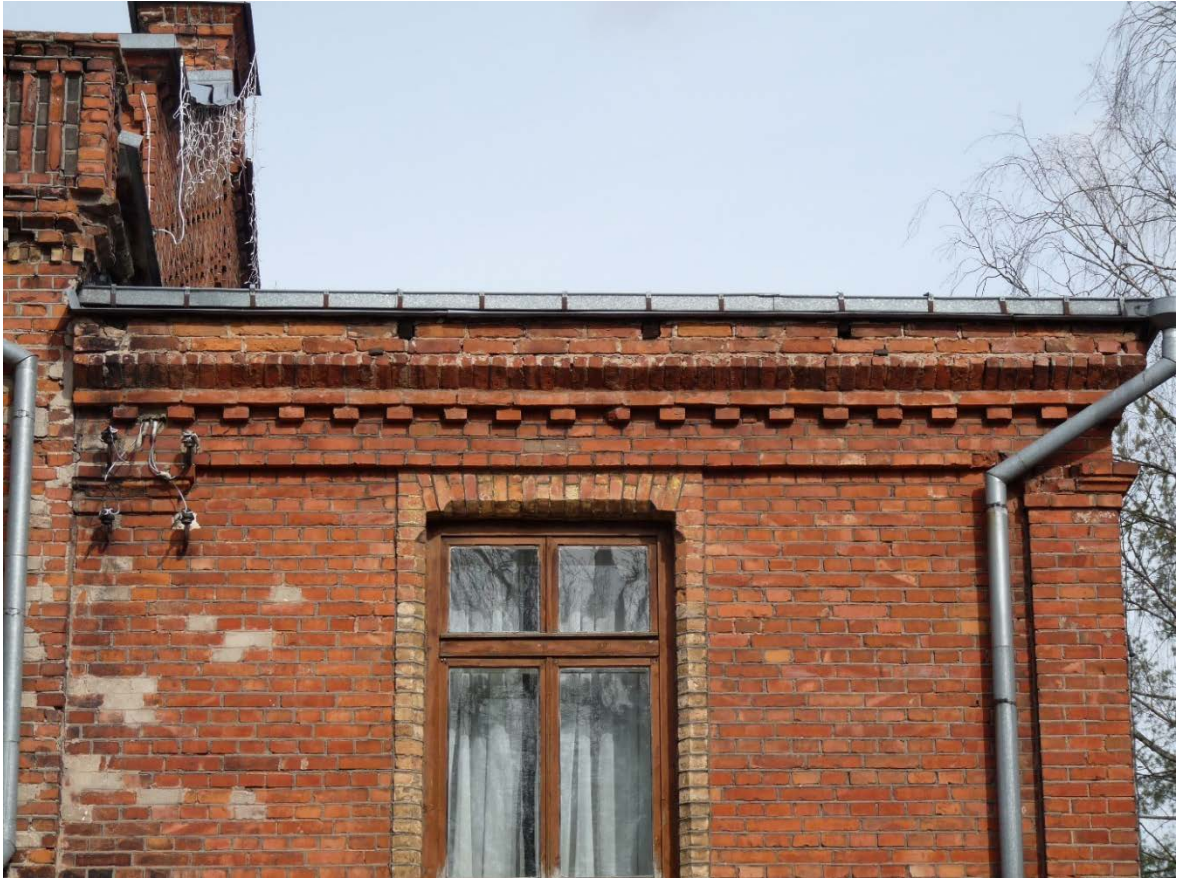
Sarnaselt torni lõpetusele tekitab küsimusi ka eeskoja mahu karniis, mille puhul on eenduva karniisi kohal kaks rida telliseid, mis ei järgi karniisi profiili loogikat, ning mille välispinnani jooksevad sarika otsad (Joonis 35). 1944 aastast pärinevalt fotolt võib näha, kuidas selline vaatepilt on tekkinud. Fotolt ilmneb, et eeskoja mahtu katnud valtskatus varjas ülemised kaks telliserida, moodustades kumeralt alla suunatud räästa. (Joonis 36)

Joonis 35 – Karniisi ebaloogiline lõpetus ja sarikaotsad – Kaaret, T 10.04.2015

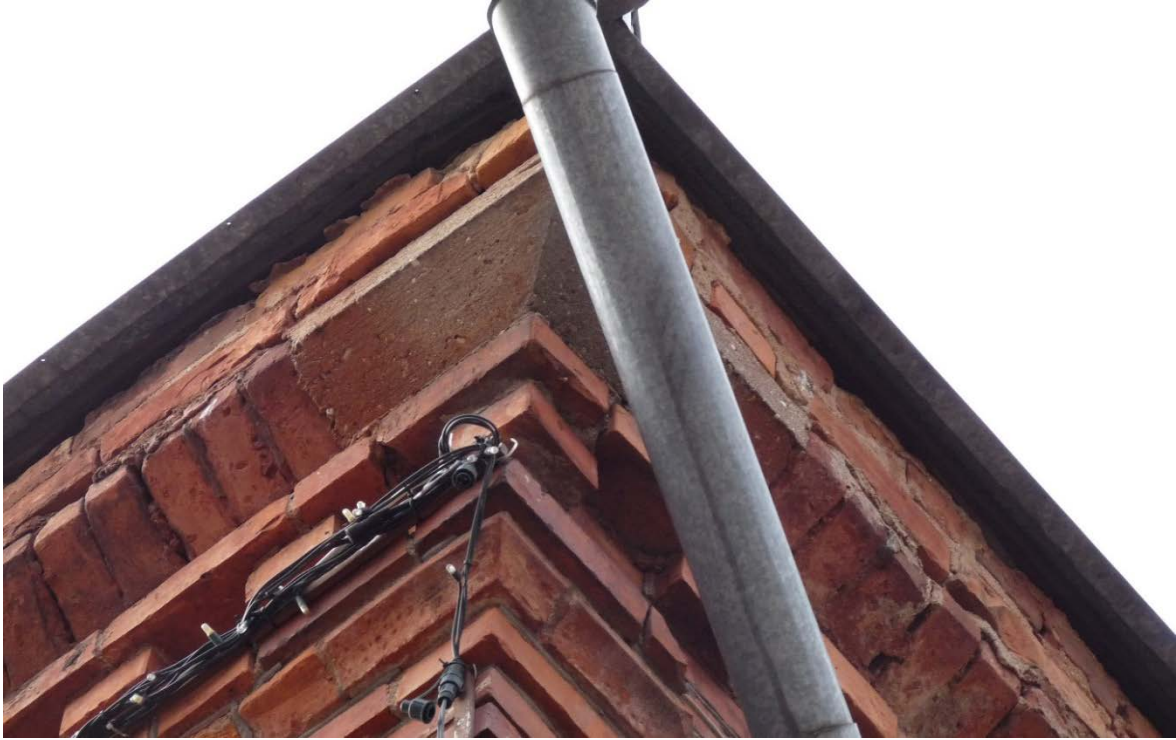
Sama hoonemahu idanurgal on tellised asendatud betoonplokiga. (Joonis 37)

Joonis 37 – Betoonplokiga asendatud nurk – Kaaret, T. 10.04.2015

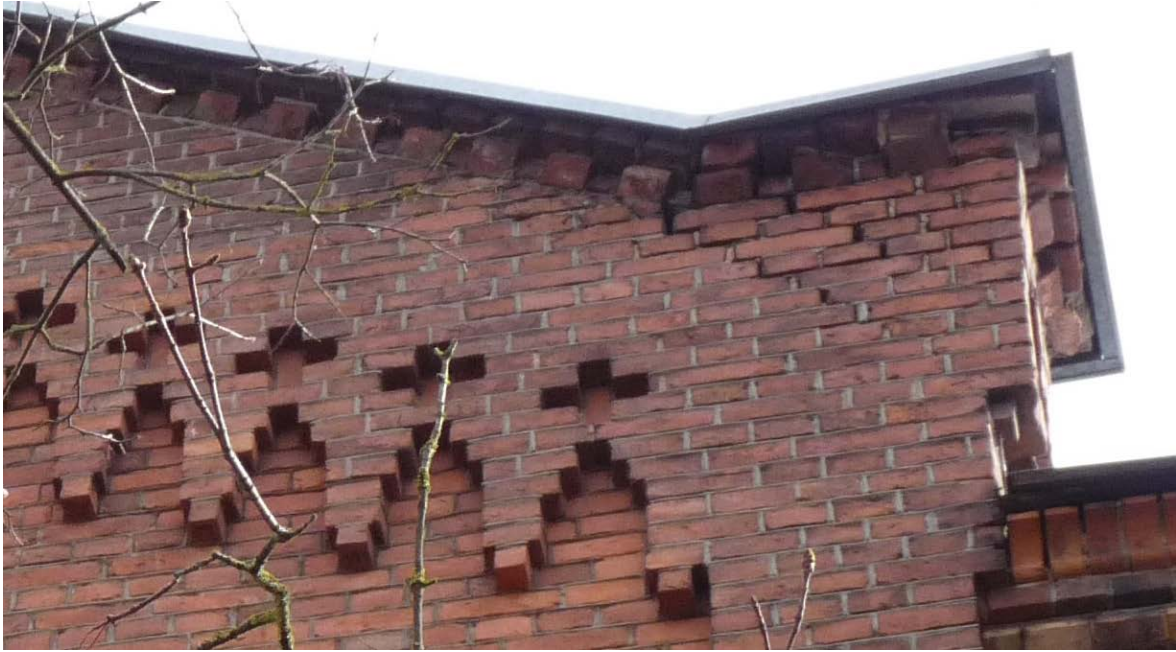
Nii põhja- kui lõunaviilul on parapeti otstes näha vuukepidi arenevaid kaldpragusid (Joonis 38).

Joonis 38 – Kaldpraod viilul ja allapöördega katteplekk – Kaaret, T. 10.04.2015

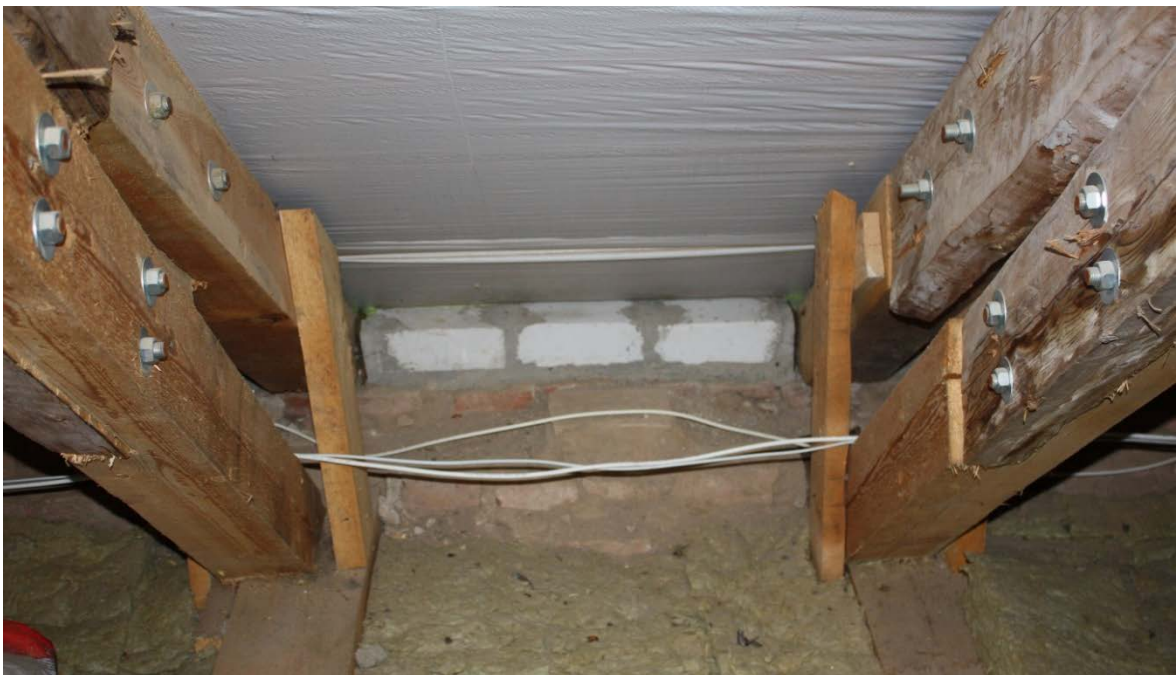
Aastal 2000 teostati hoonel katusekonstruktsiooni plommimis- ja asendustöid. Kuna vahetamist vajanud puitkonstruktsioonid jooksid müüritise sisse, lammutati karniisi sise- mine, vasturaskusena toiminud, osa. Pärast katusekonstruktsiooni töid väljaraiutud osa ei taastatud, vaid asendati soojustusmaterjaliga. Tööde käigus tõsteti ka räästa kõrgust, mille tulemusel tekkis karniisi kohale tühimik. Tühimik otsustati kinni laduda silikaatkivi reaga, mis lisas karniisi välisservale täiendava koormuse (Joonis 43). (Ossip, 2012)

Joonis 43 – Karniisi vasturaskus asendatud soojustusmaterjaliga, karniisiäärele laotud silikaatkivid – Vali, J. fotokogu

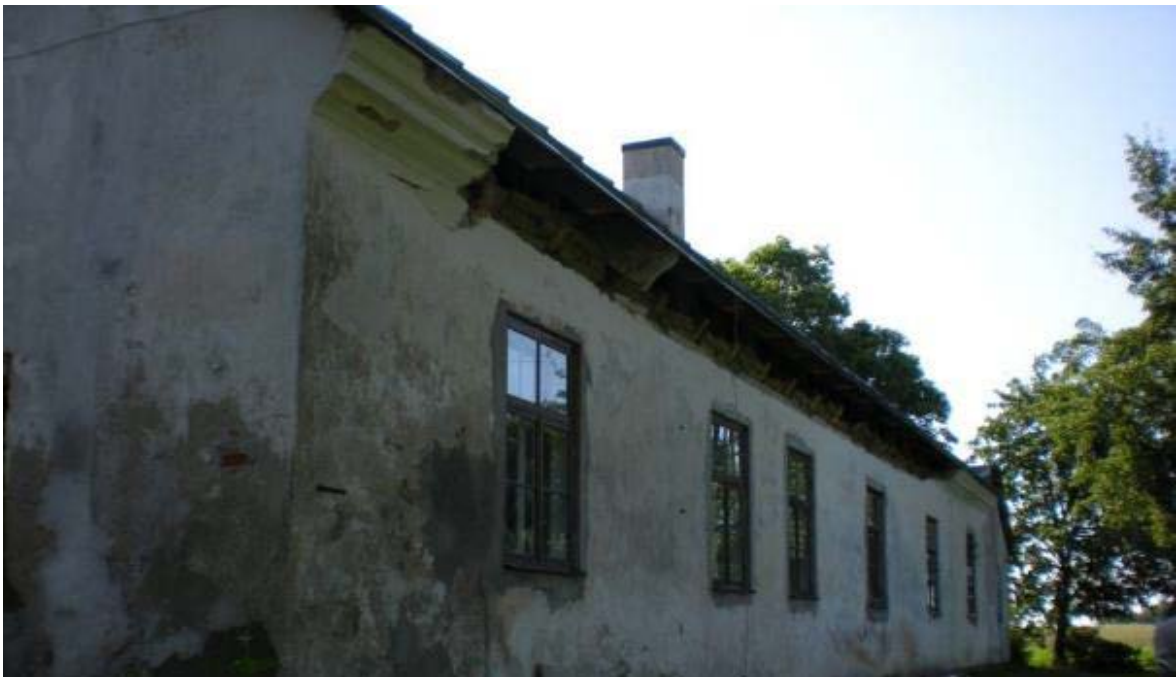
Kõigi eelpool kirjeldatud olude koosmõjul varises 2009. aastal hoone tagaküljel suur osa karniisi (Joonis 45). Hoone esiküljel ei varisenud karniisid alla tänu õigeaegselt paigaldatud puittugedele. (Ossip, 2012)

Joonis 45 – Varisenud karniis hoone lääneküljel – Niit, R. 14.07.2009

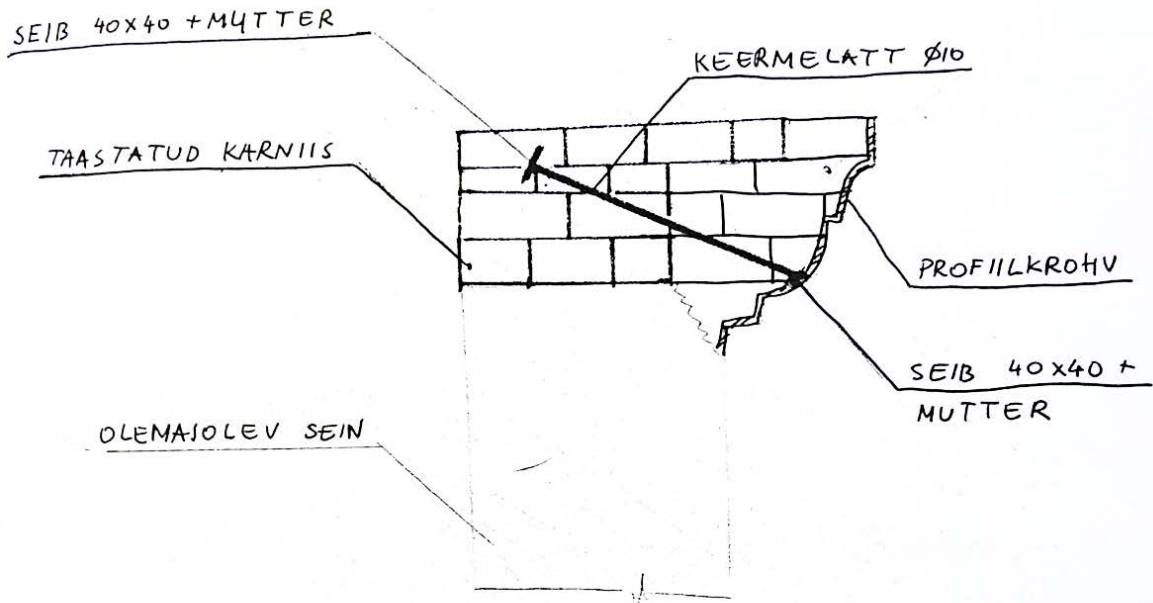
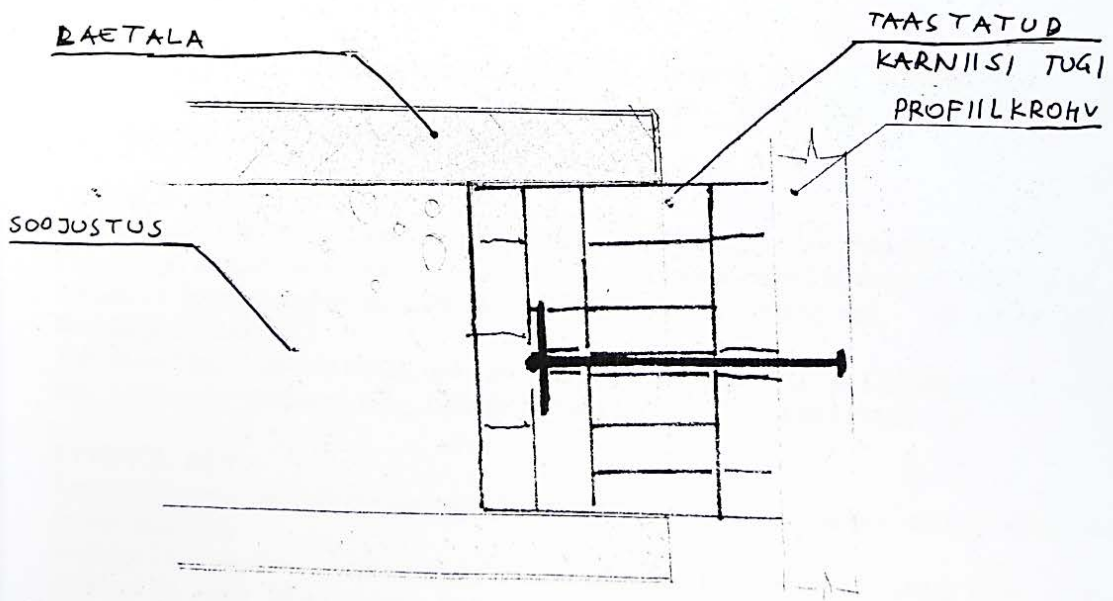
Joonis 46 – Säilinud karniisi kinnitamine ankrutega – Ossip, A. 2012

2012. aastal karniisid restaureeriti: esifassaadi karniis kinnitati terasankrutega uuesti laotud karniisi siseosa külge (Joonis 46). Tagumise fassaadi alla langenud karniisiosa laoti uuesti, kasutades ära vanu kive ärakasutamiseks ning lisades uusi savitelliseid. Laotud müürikehandisse paigutati kahele kõrgusjärgule horisontaalne armatuurvõrk ( $\varnothing 5$  mm). (Ossip, 2012)

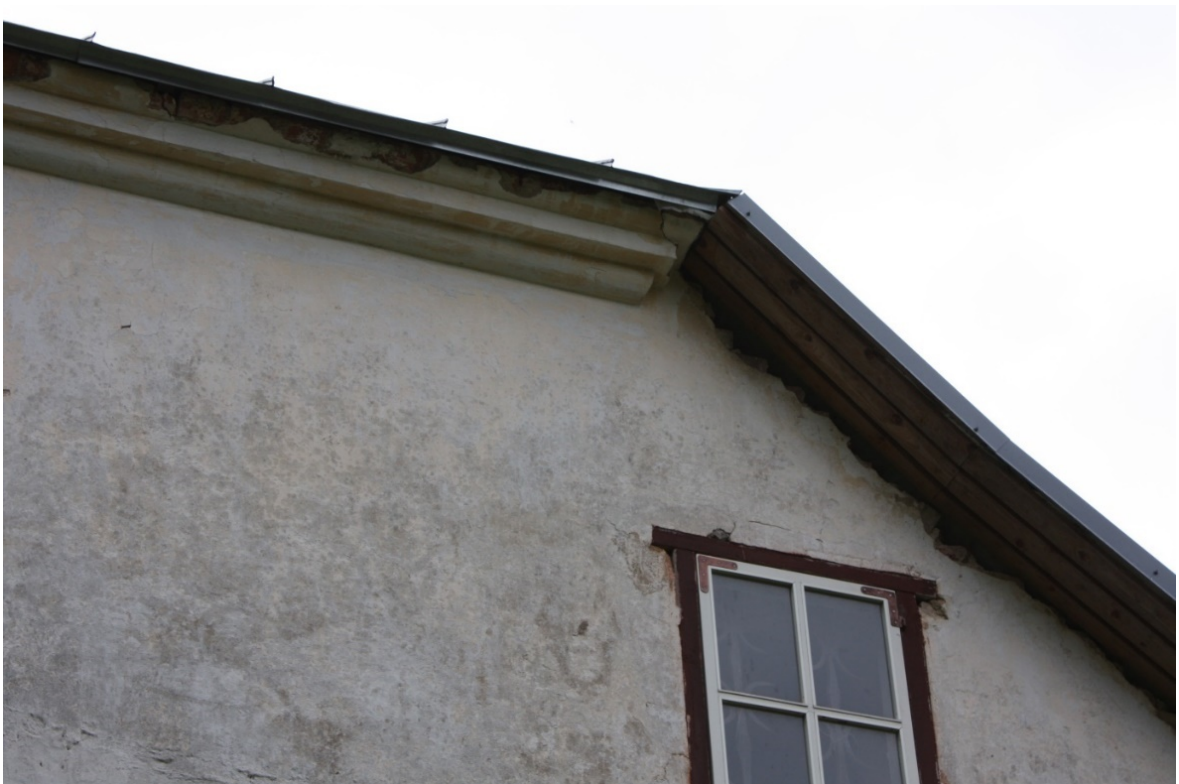
Katusekatte vahetamisega on rikutud ka karniisi ajaloolist ilmet hoone kelbaseintel, kus kaldräästad, mille all algselt karniisi ei ole olnud, ulatuvad varasemaga võrreldes (Joonis 47) seinast tunduvalt pikemalt üle (Joonis 48).

Joonis 48 – Katuse ilma karniisita viiluäär, millest katuseserv liiga kaugele üle eendub – Vali, J. fotokogu

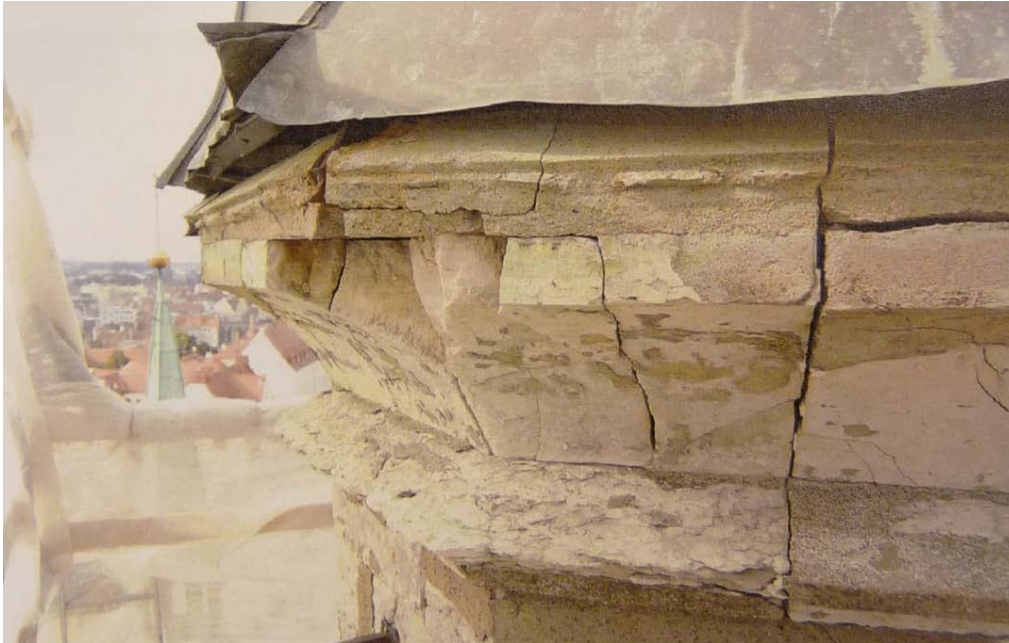
Merelisest kliimast tingitud pideva tuule ja niiskuse meelevaldas on paekivikarniisid sajandite vältel murenenud. 2008. aastaks oli kõige halvemas seisukorras kesklöövi idaosas asetsev kivitorn, mille tornikiiver oli ehitatud nii, et plekiserv kohati isegi ei ulatunud üle karniisi (Joonis 52), võimaldades sademetel valguda tornikiivrilt otse karniisi peale ja paekivipragudesse. Selle tulemusel oli enamus paekiviplokke pudenenud väikesteks tükkideks või asendatud tsementmördiparandustega. (Uuetalu, 2008)

Joonis 52 – Plekk ei kaitse karniisi piisavalt – Uuetalu, 2009, n9.5524B

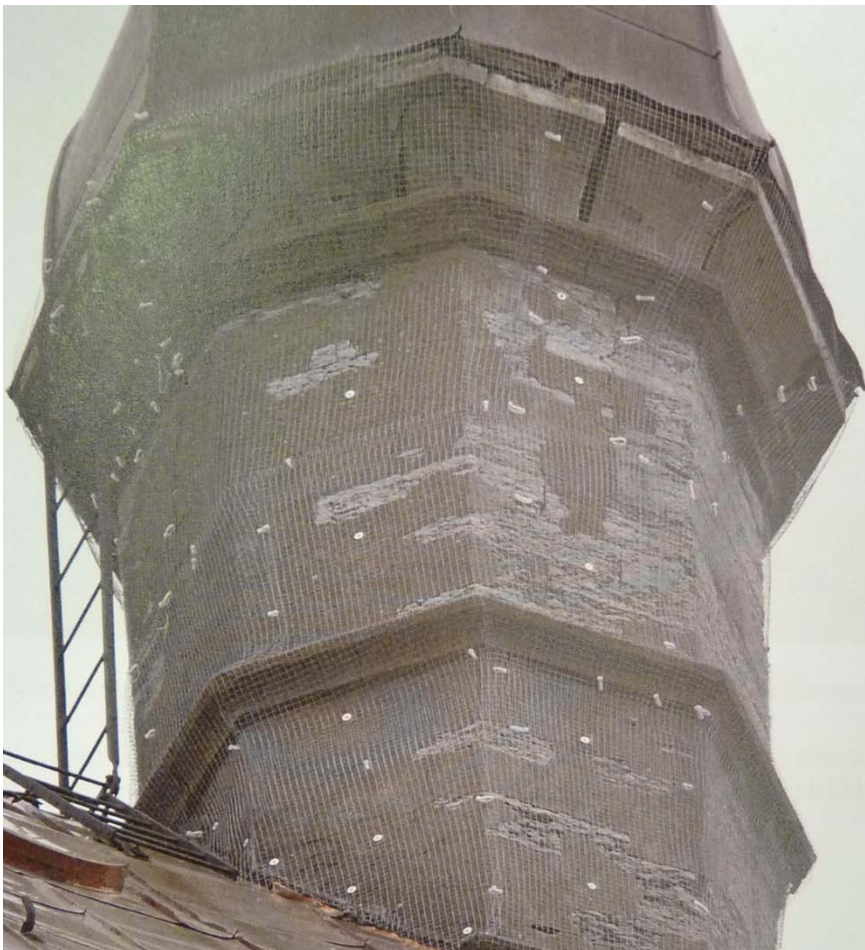
Kuna fassaaditöödeks 2008. aastal raha ei jagunud, kindlustati kesklöövi idatorn võrkudega, et ennetada kivitükkide allakukkumist. (Joonis 53) (Uuetalu, 2008)

Joonis 53 – Võrkudega kaetud kesklöövi idatorn – Uuetalu, 2008, n9.5524/A

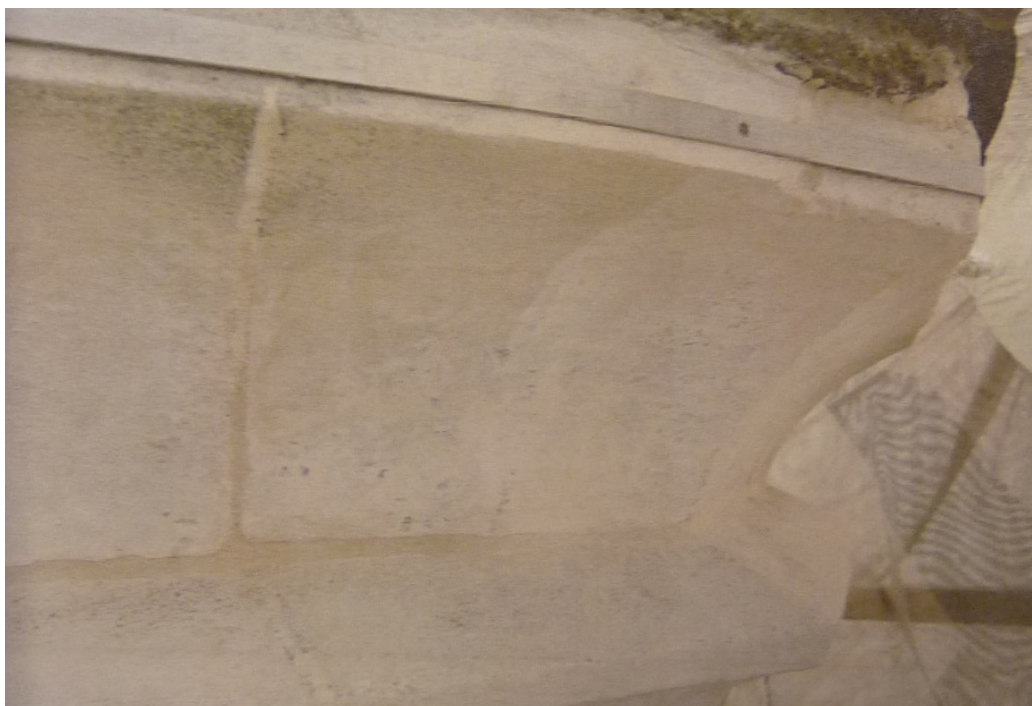
Joonis 54 – Terasest ringvöö ja Remmersi restaureerimismördiga restaureeritud karniis – Uuetalu, 2009, n9.5524B

Torni kivipindade restaureerimiseks kasutati Remmersi restaureerimismörti, mis firma teabe kohasel sobib looduskivi kohtparanduste ja reprofileerimiste teostamiseks. Remmersi restaureerimismördi surve- ja paindetugevus ning veejuhtivus on kohandatud vastavalt looduskivist aluspinnale ning mördi omapinged on võimalikult väikesed. Remmersi restaureerimismörd "Spezial" on eriti sobiv ka väikeste väljamurrete täitmiseks ja õhukesekihi-liste paranduskihtide teostamiseks. Tugevalt eenduvate elementide puhul paigaldatakse mörti toestav armatuur spetsiaalsete plastmassist tüüblite või roostevabast terasest elementide näol. Objektidel ette tulevate erinevate värvitoonidega looduskivide asenduseks kasutava parandusmördi värvühtlus originaalkiviga tagatakse näidiskivitüki alusel valmistatud mördiga. (Remmers, 2015)

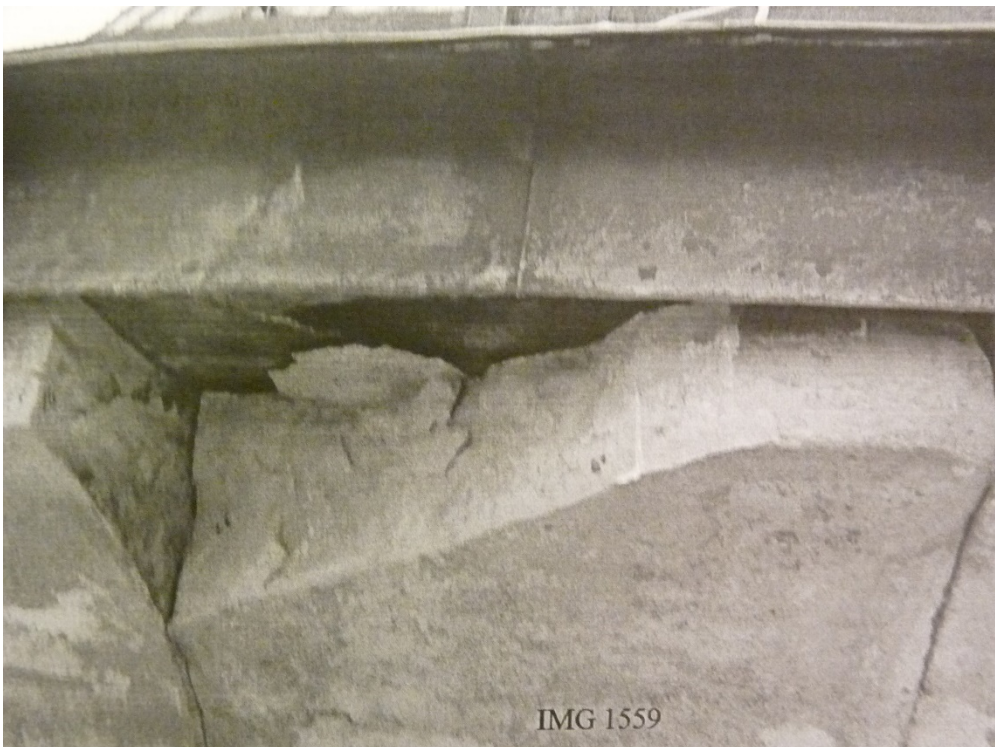
2013. aastal kukkus lõunafassaadil peatorni karniisi ülemisest osast alla tükk kaaluga 20 kg ning tekitas kiriku katusekattesse augu.

Joonis 56 – Allakukkunud karniisiosa – As Irbistero, 2013, n9.8437

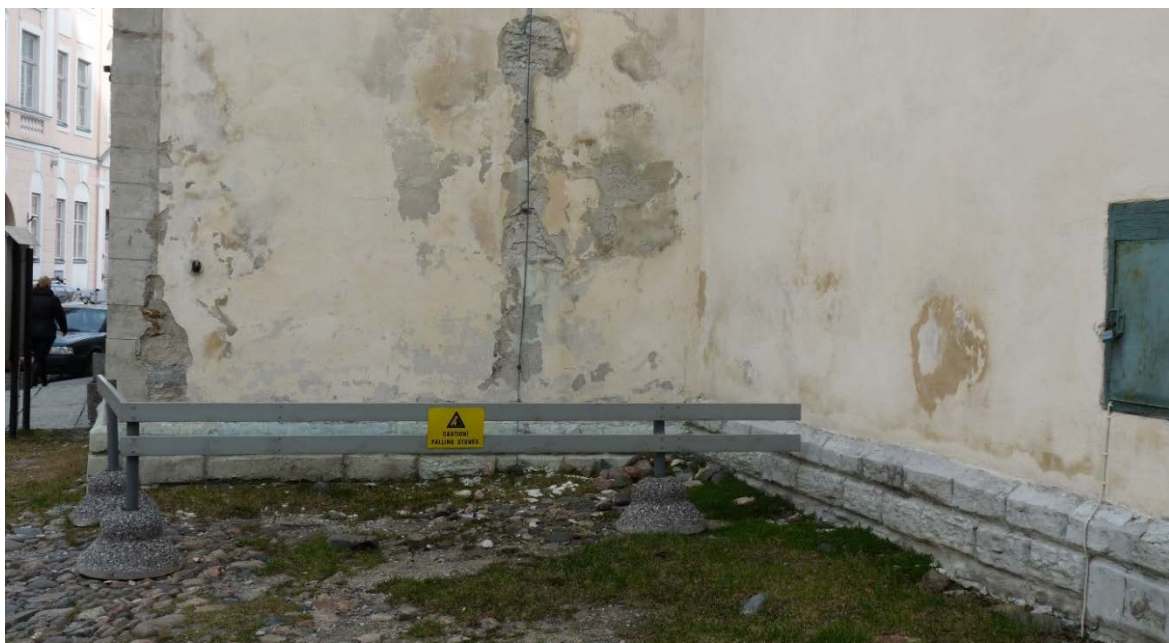
Varisemisohhtliku karniisi alla paigutati piire, et kaitsta möödujaid. (Joonis 57)

Joonis 57 – Piire – Kaaret, T. 09.04.2015

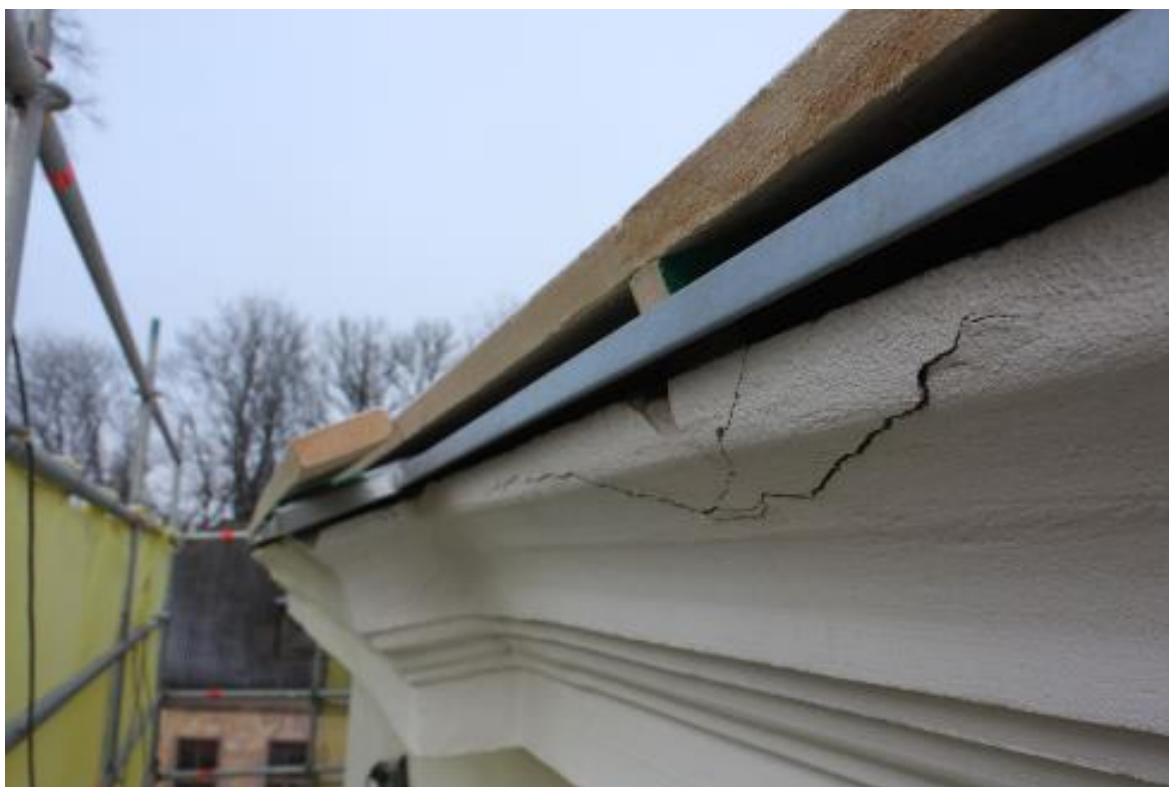
Joonis 61 – Räästatõstja liikumine lõhub vastrestaureeritud karniisikrohvi – Vali, J. fotokogu

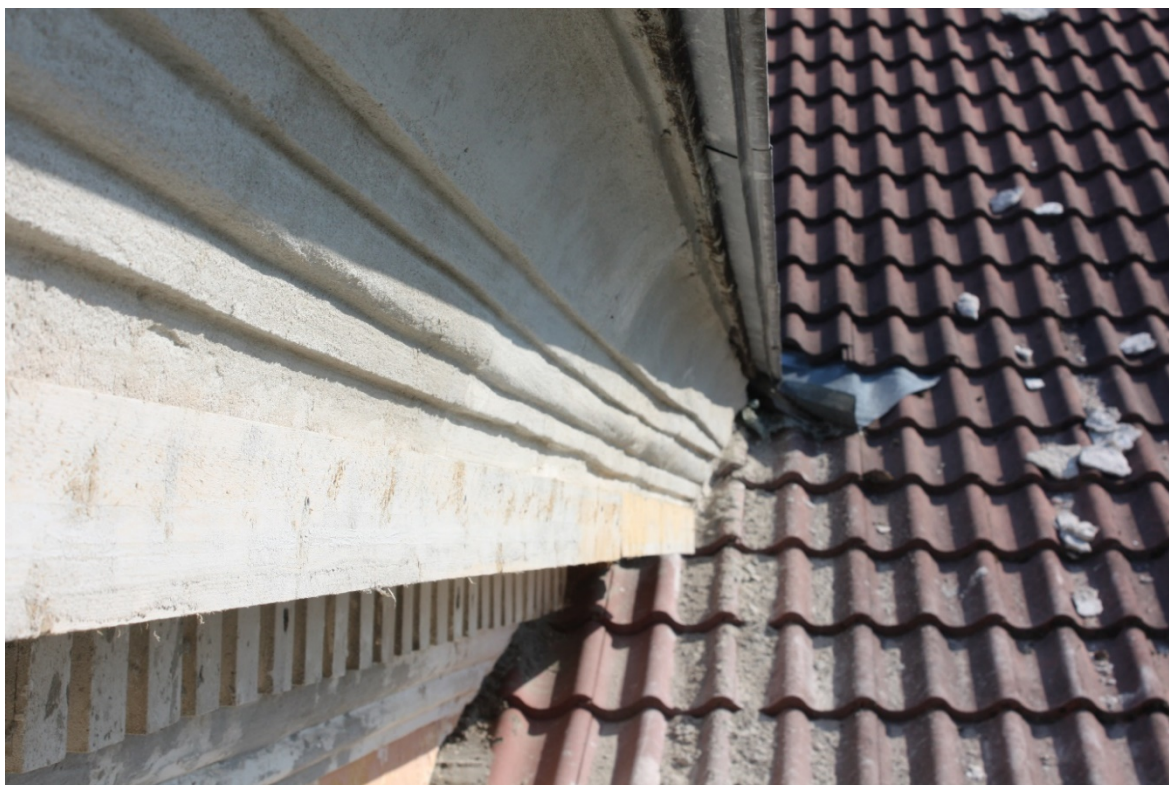
Joonis 62 – Looklev karniis – Vali, J. fotokogu

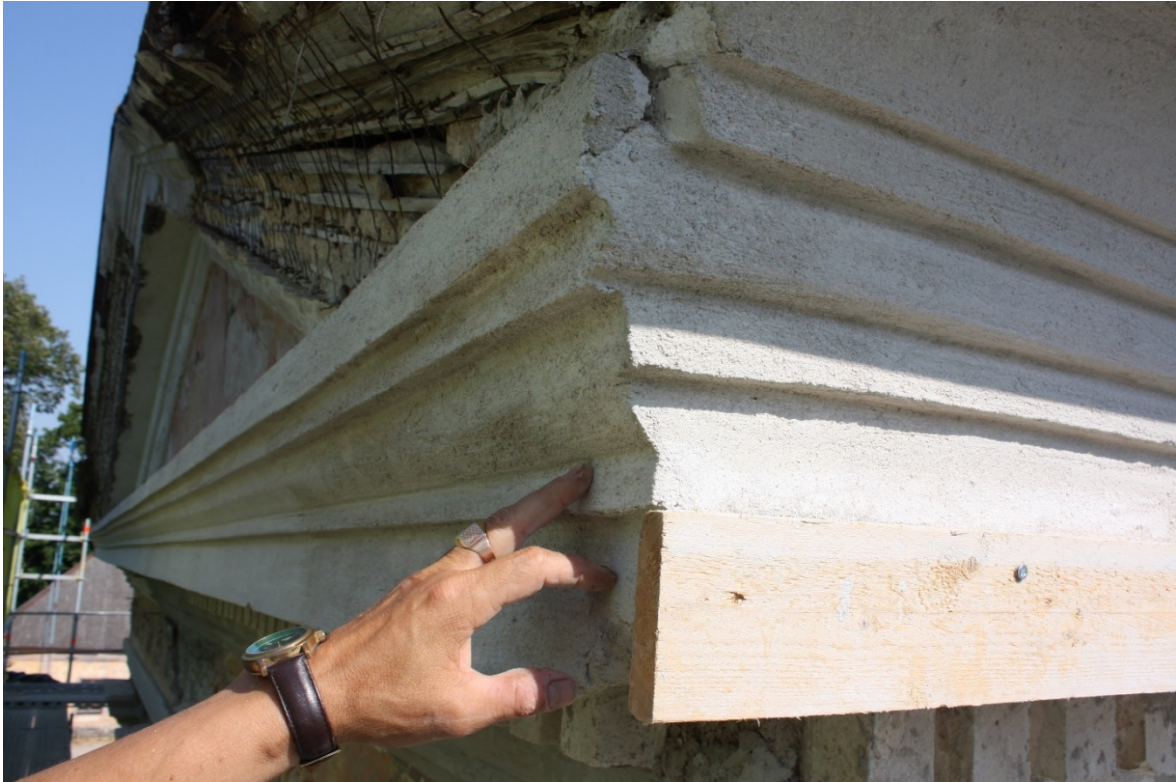
Joonis 63 – Karniisiprofiilid ei ühti nurgas – Vali, J. fotokogu

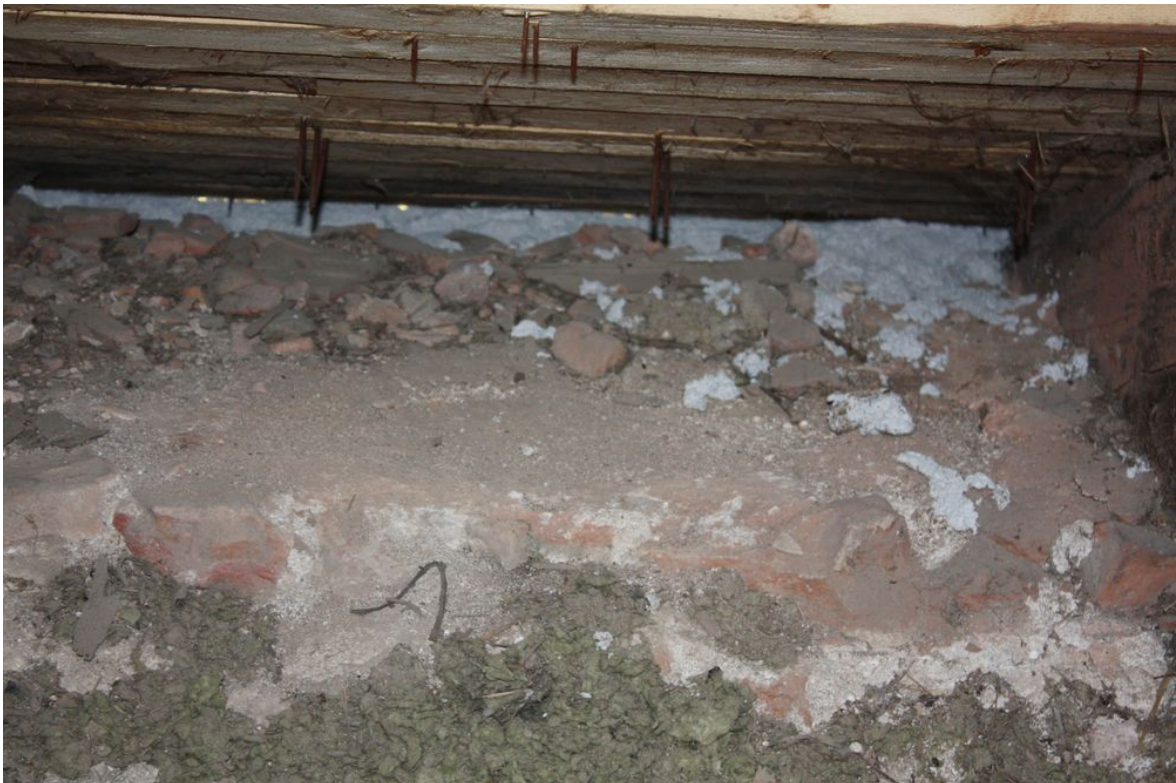
Joonis 64 – Tuulutusvahe on krohviseguga täidetud – Vali, J. fotokogu

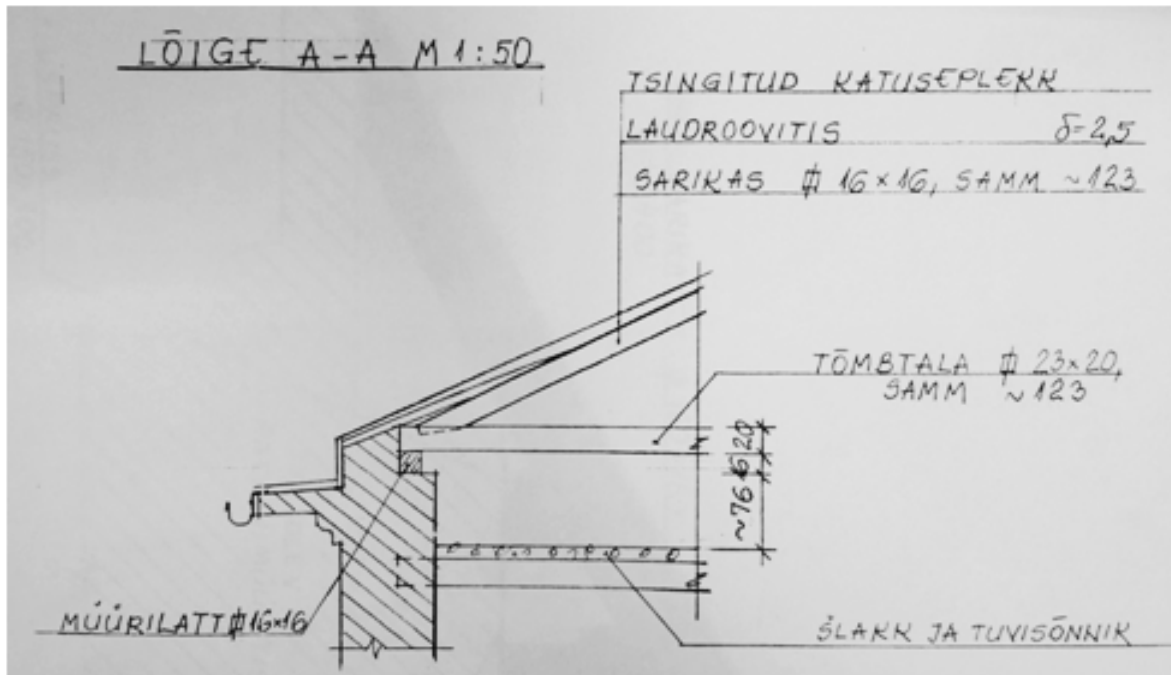
Joonis 66 – Räästasõlme lõige enne rekonstrueerimistöde algust 1998. aastal – Ränd, 1999

1995. aastaks oli aastakümneid lekkinud katus põhjustanud karniisidel avarii-olukorra. Karniisilt oli krohv suures osas irdunud ning osa kipselemente alla kukkunud. Portikuse puitsillused olid täiesti pehkinud. (Kukkur, 1996)

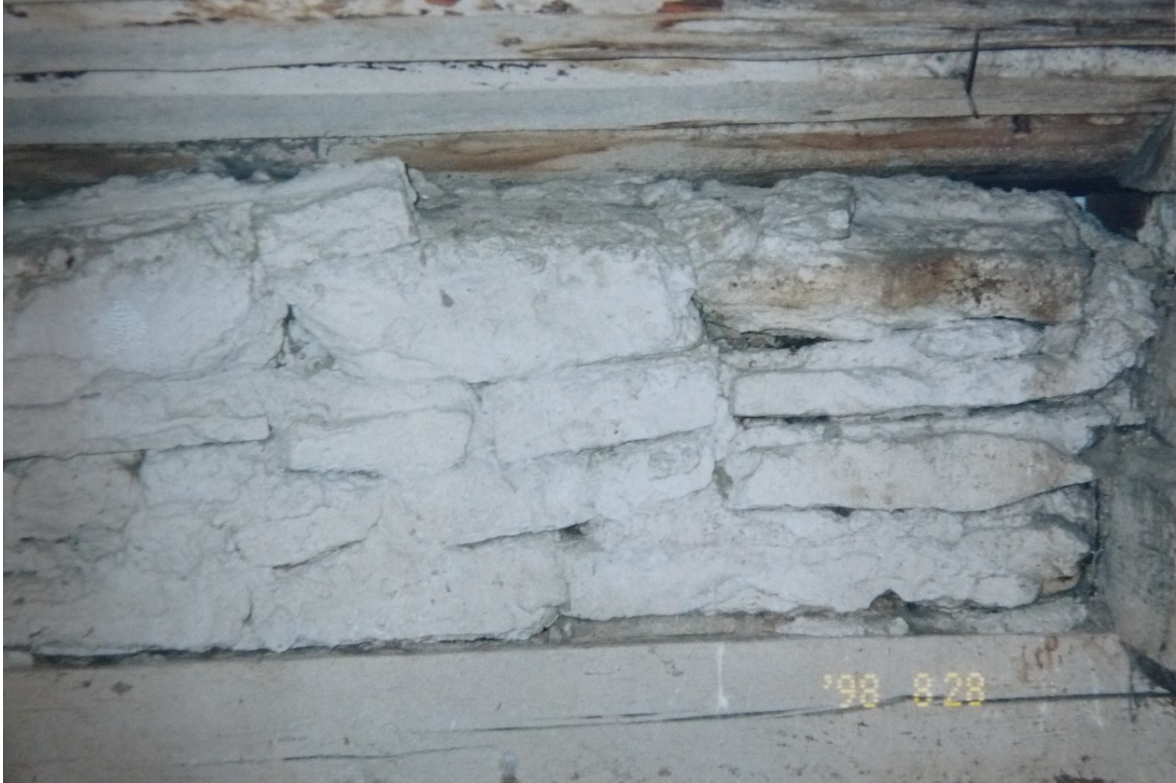
Joonis 68 – Müürilati peale on laotud neli rida paekivimüüri; tõmbtala ja sarika ots ning müürilatt on umbselt sisse pakitud – Ränd,1999

Aastatel 1998–1999 teostatud katuse kate- ja kandekonstruksioonitööde käigus kõrvaldati müürilattide pealt paekivimüüritis ning vahetati müürilatt. Paekivimüüritise ja müürilati vahele paigaldati kaks kihti ruberoidi horisontaalseks hüdroisolatsiooniks. Samuti kõrvaldati karniisiplaadi ees olnud aste, pikendades räästatõstjad kuni karniisi servani (Joonis 70), ning aigaldati uus räästaplekk koos räästapealse sadeveerenniga. (Ränd, 1999)

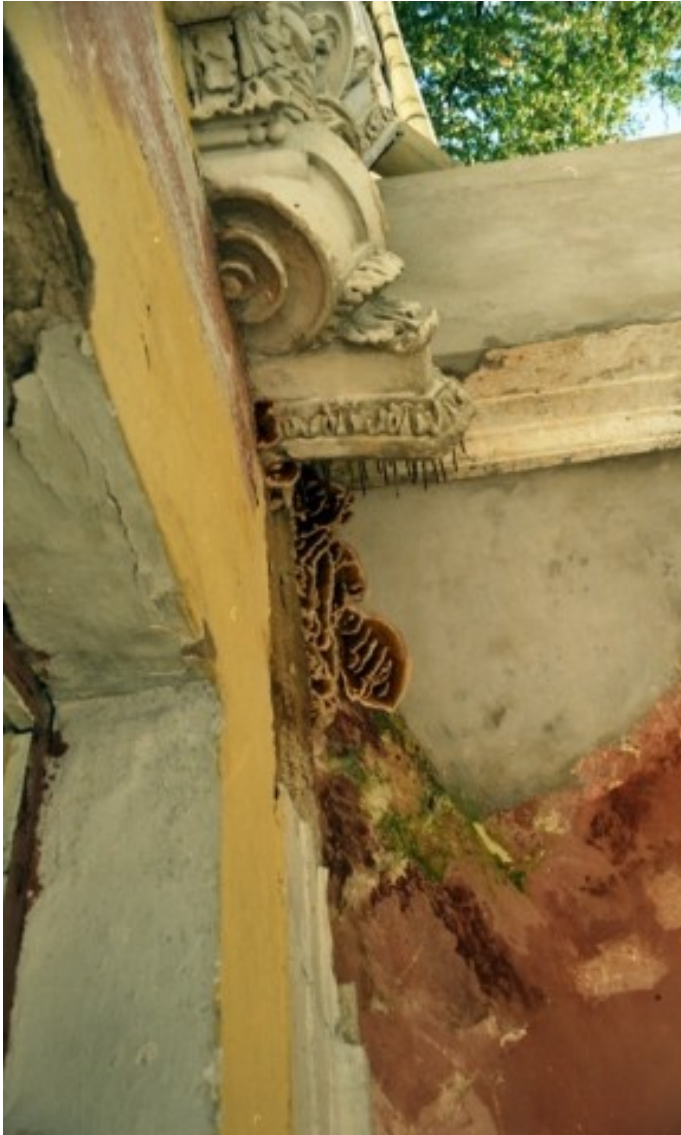
Joonis 69 – Seen Saku mõisa peahoone portikusel – Vali, J. fotokogu

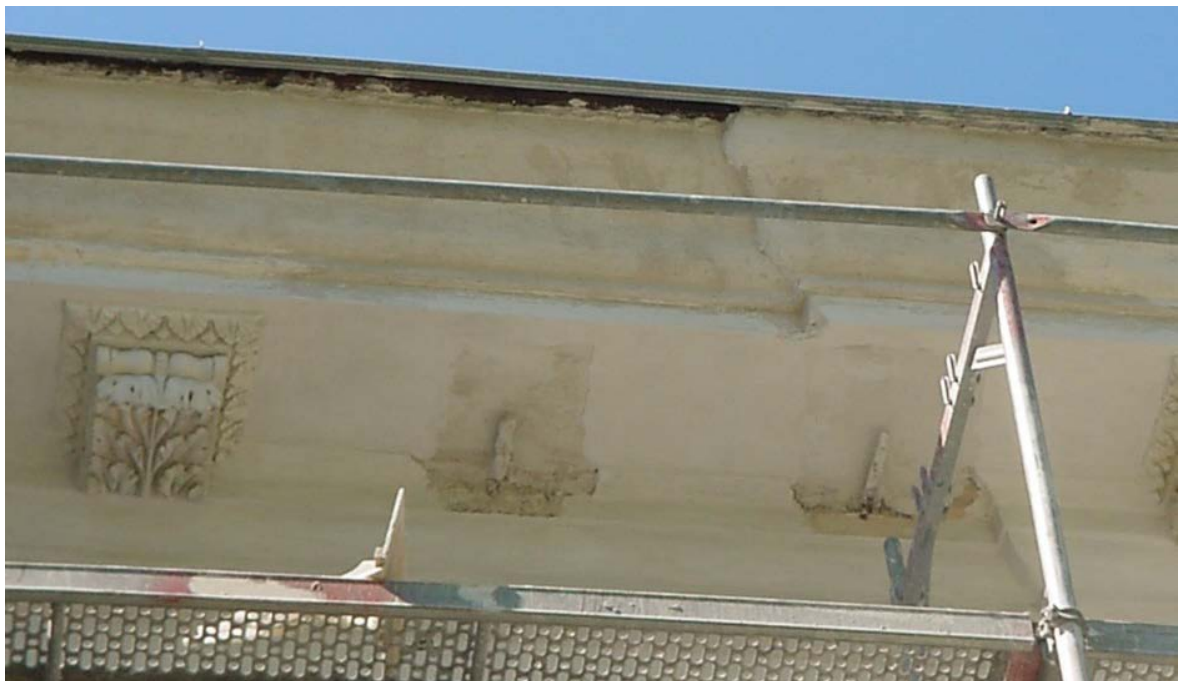
Joonis 71 – 2002, karniisi ja pleki kokkukrohvimine – Vali, J. fotokogu

Pilu räästa all ei ole oluline vaid tuulutuse seisukohalt. Juhul, kui krohvida karniis plekiga kokku, on kindlasti tulemuseks krohvi ülemise ääre mahapudenemine, sest plekk hakkab temperatuuri muutudes deformeeruma. Pilu krohvi ja pleki vahel tuleks kindlasti taastada.

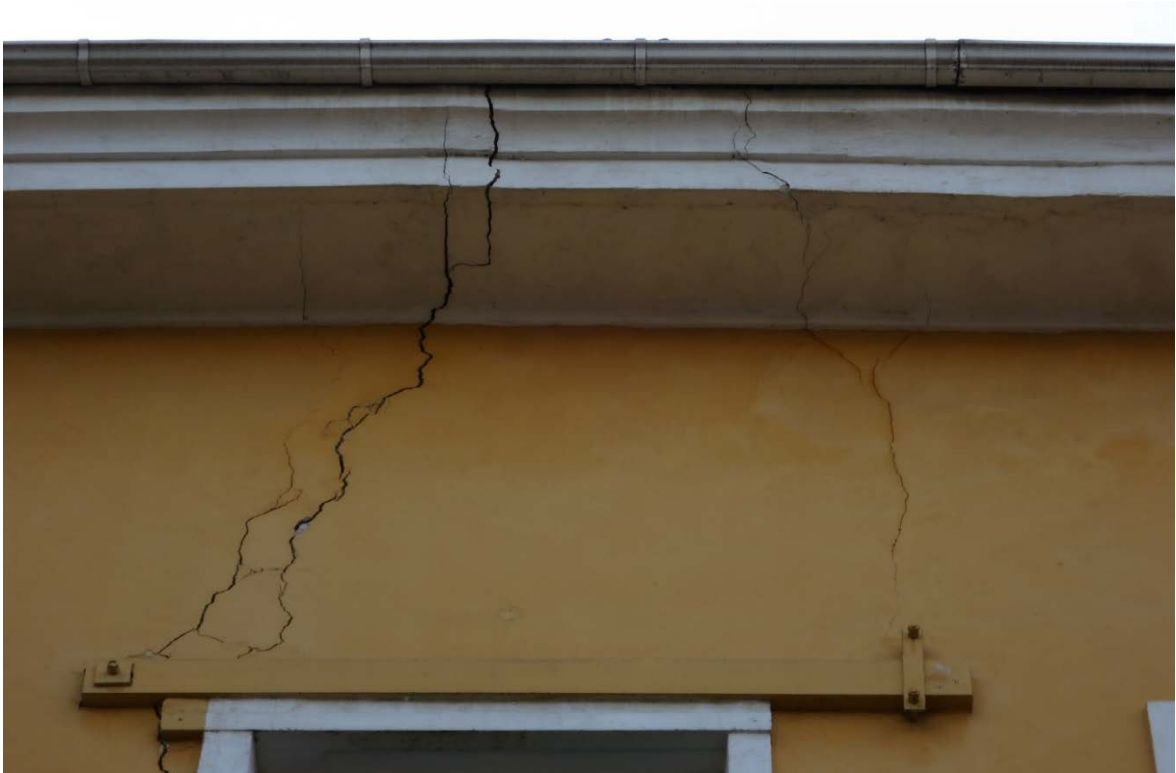
Joonis 76 – Pragu Toompuiestee-poolses otsaseinas – Idnurm, M. fotokogu
