# RÄÄSTAKARNIISIDE AJALUGU, TÜPOLOOGIA JA RESTAUREERIMINE

THE HISTORY, TYPOLOGY AND RESTORATION OF CORNICES

Magistritöö  
ehitiste restaureerimise erialal

Tartu, 2015

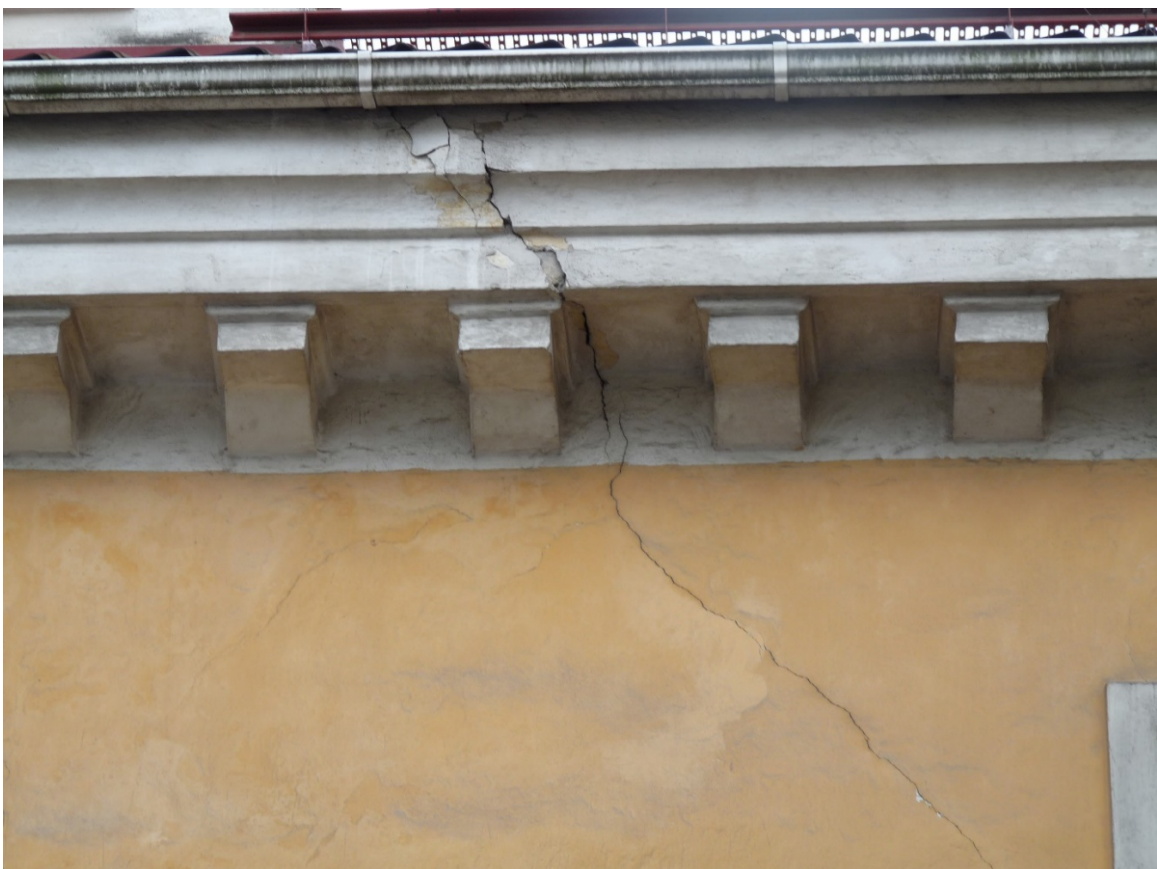
Joonis 77 – Pragu Luise tänava poolses fassaadis – Kaaret, T.13.04.2015

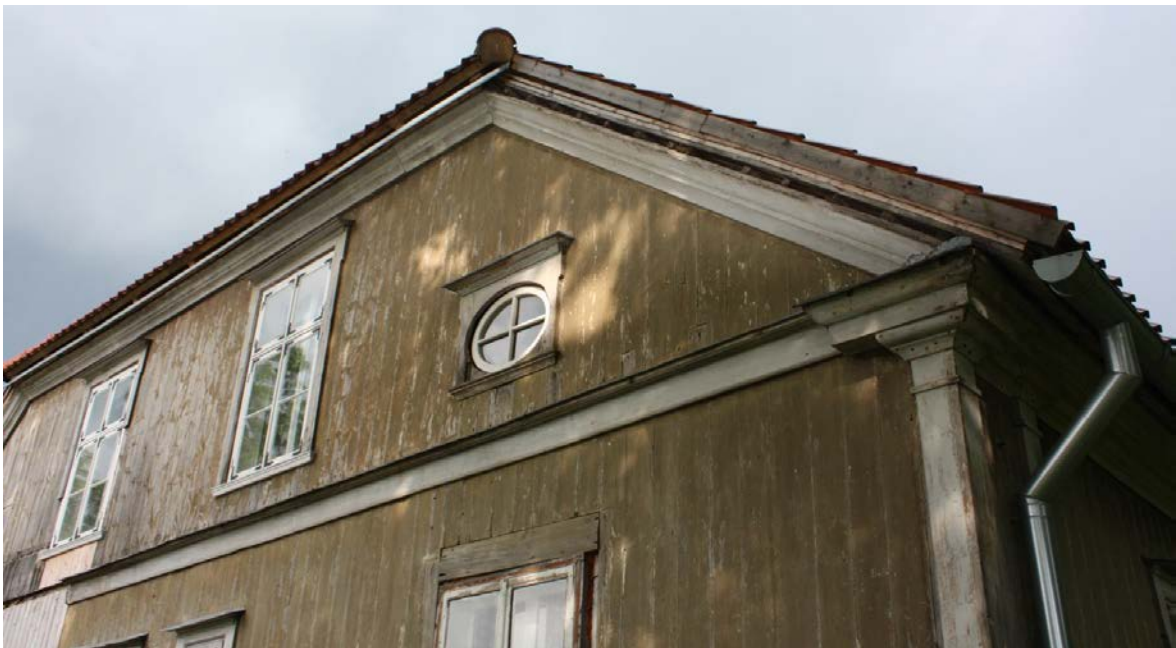
Joonis 86 – Tõusnud räästajoon – Vali, J. fotokogu
