# Kaks hästi renoveeritud lamekatust Tartust

Eelmises numbris tutvustasime põhjalikult lamekatuste kategoorias aasta katuseks valitud lamekatust Tartus Annelinnas. Oskuslikult renoveeritud nõukogudeaegseid katuseid on Tartus teisigi. Tutvustame kahe eri tüüpi maja katuseid.

**Katus (KÜ Aardla 7a)**

**Katus (KÜ Vaksali 11)**

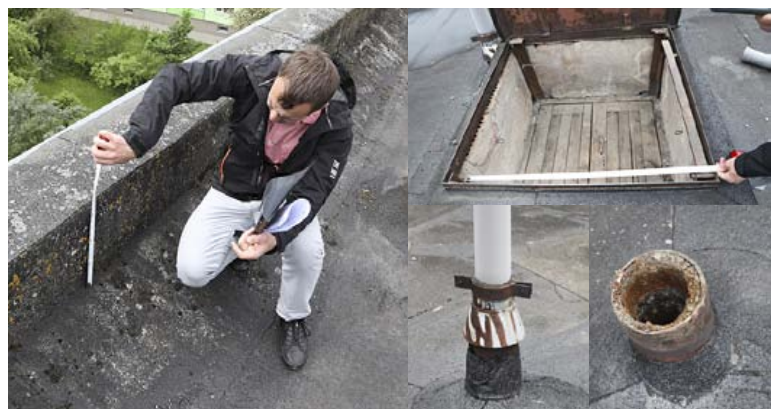
ÜLEMISEL FOTOL:  
**Vaade valmis-katusele.**  
*Servas on näha Soome Vilpe tehase alarõhutuulutid.*

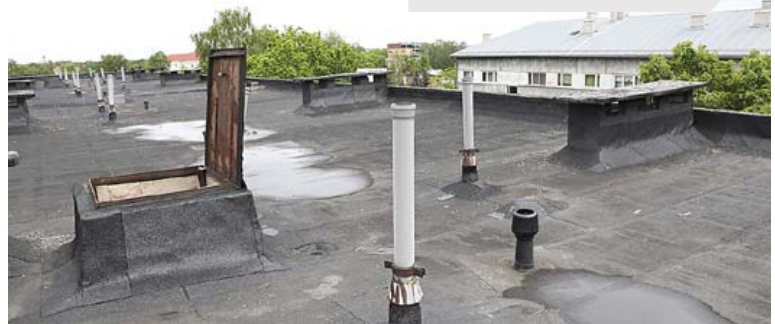
**Vana nõukogudeaegne katuseeluuk tuleb välja vahetada.** *Vana luugišaht lammutatakse.*

**Kanalisatsioonitoru läbiviik on täielikult amortiseerunud.** *Olemasolevad kanalisatsiooni tuulutustorud tuleb välja vahetada.*

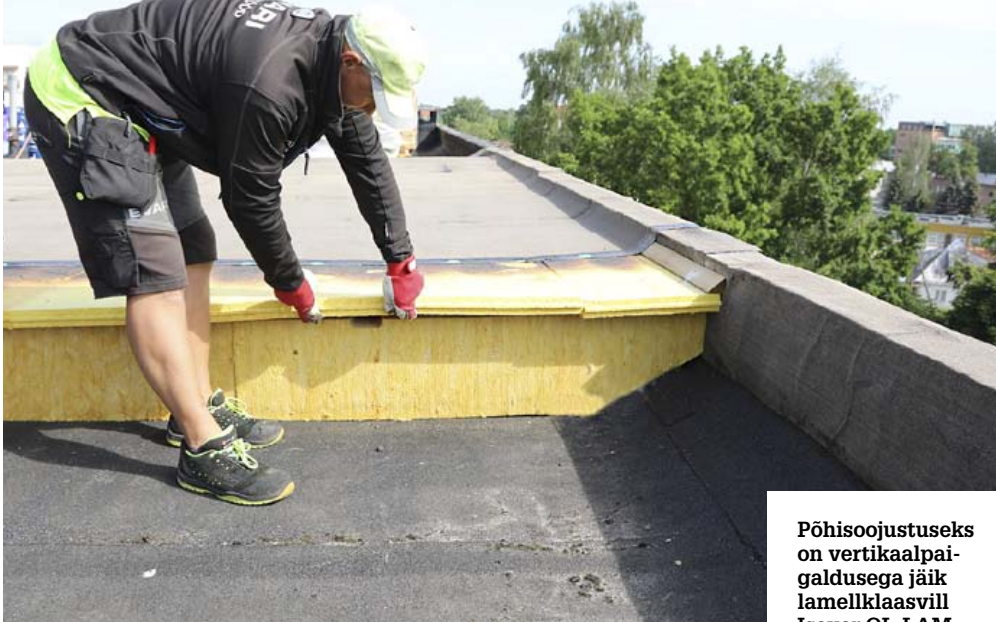
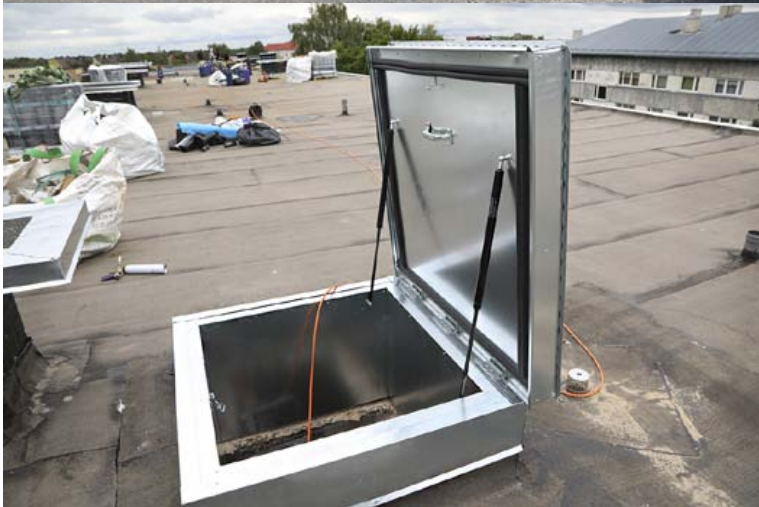
**Põhisoojustuseks on vertikaalpai-galdusega jäik lamellklaasvill Isover OL-LAM. Tuulutuse pea-kanal katuselöi-kes u 1000 mm kaugusel para-petist. Pealmine suure jäikusega (80 kPa) 50 mm mineraalvillaplaat on tuulutus- ja sulundsoontega ning annab hüd-roisolatsioonile hea aluse.**

**Paigaldatud on uus katuseeluk Keraplast KK 1 x 1. Šaht ja luugikaas on soojustatud mine-raalvillaga.**

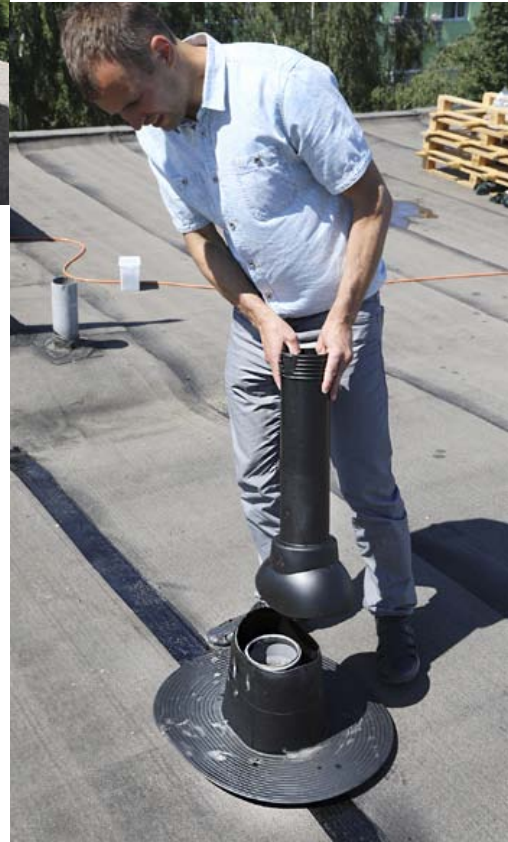
**Soome Vilpe tehase kana-lisatsiooni tuulutuse läbi-viigu komplekt koos sadulaga ei vaja täien-davat tihendit hüdrosolatsio-niga liitumiseks. Sadul tagab ka toru püsivuse ja tuulekindluse.**

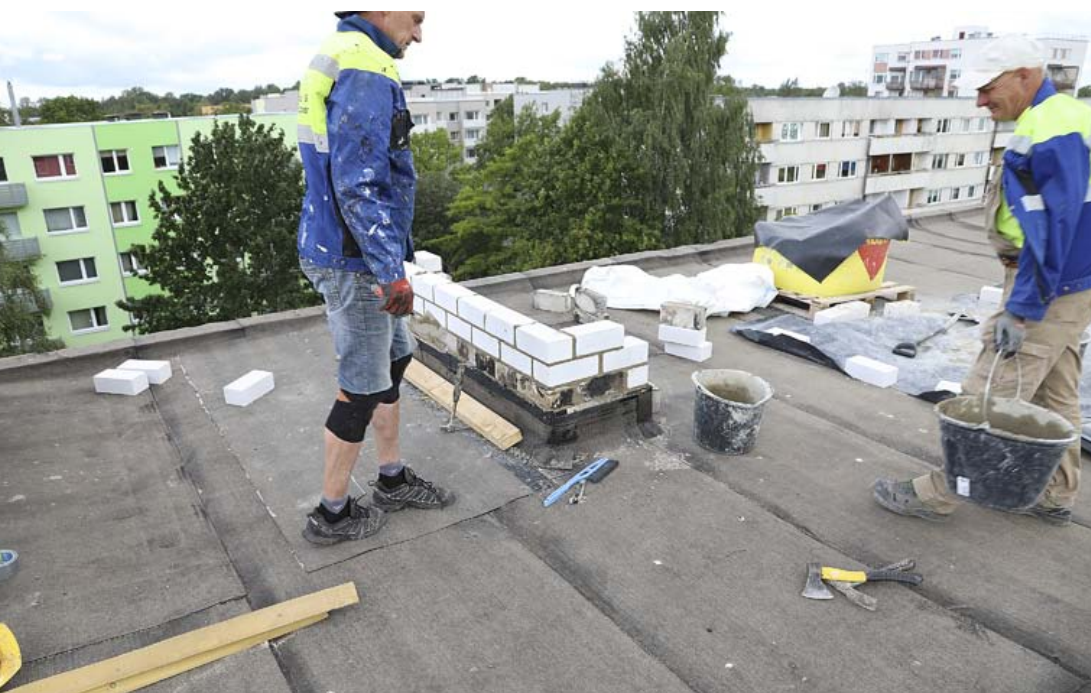
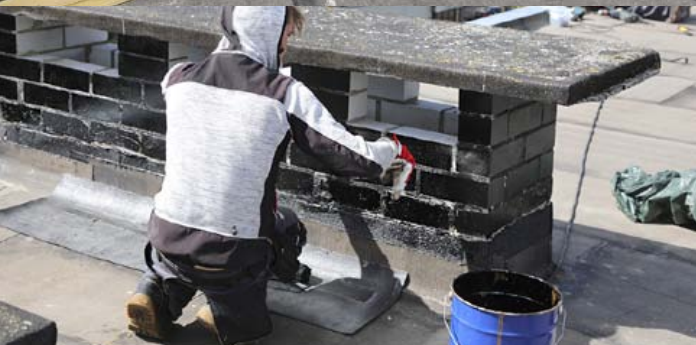
**Ventilatsiooni-šahtide kõrgemaks ladumine.** Lahendus on siiski ajutine ja maja ventilatsiooni uuendamisel tuleb need ümber ehitada.

**Ventilatsiooni-šahti kivipinna kruntimine bituumenkrundiga enne hüdroisolatsiooni paigaldust tagab parema nakke bituumenrullmaterjali ülespõõretega.**

**Katusekattele paigaldatav turvapollar Saksamaa tootjalt ABS Safety.**

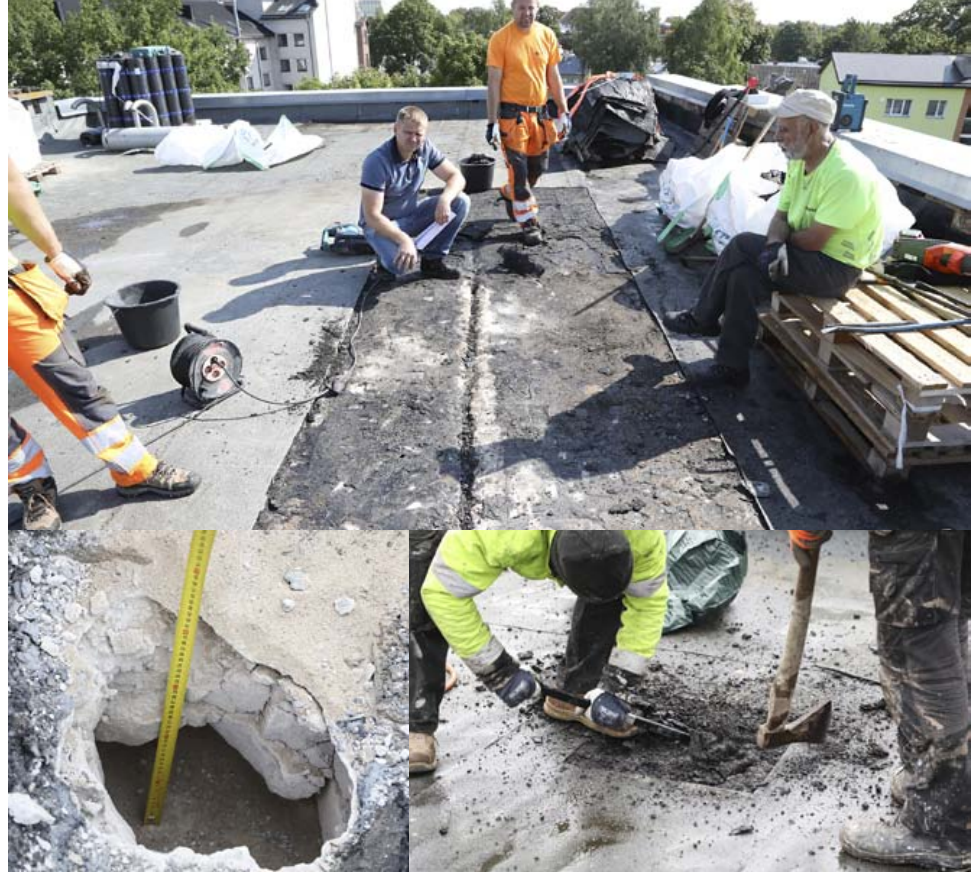
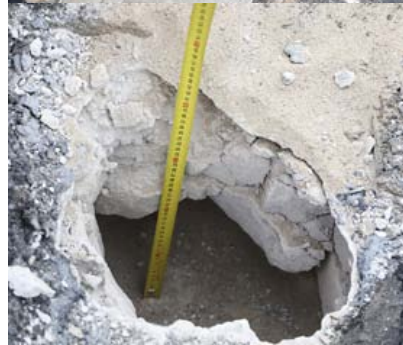
**Vana hüdroisolatsiooni eemaldamine katuse pinnalt.** Vaatamata kehvale hüdroisolatsioonile on gaaskukeroonist soojustus ja selle peal olnud betoonikiht rahuldavas seisukorras ja neid ei ole vaja eemaldada.

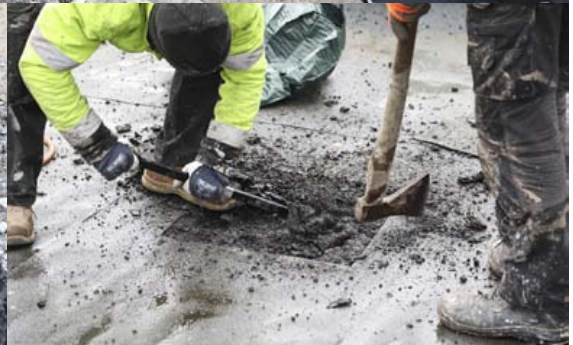
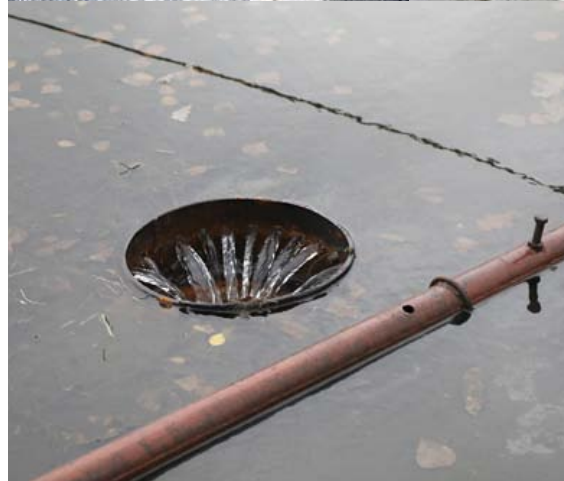
Lisaks olid katusele ehitamise ajal paigaldatud omaloomingulised terasest äravoolulehtrid ja -sõelad, mis olid remondi käigus jäetud uuendamata. Sellised lehtrisõelad ummistusid kergesti ja sademevee äravool oli tõsiselt häiritud. Tõenäoliselt olid äravoolulehtrid kokku keevitatud kusagil töökojas, kuna standardseid ei pruukinud jätkuda.

**Alumine foto katusest enne renoveerimist.** Näha on isetehtud äravoolulehter, mis oli väga ummistumisaldis ja sademevee äravool oli tõsiselt häiritud.

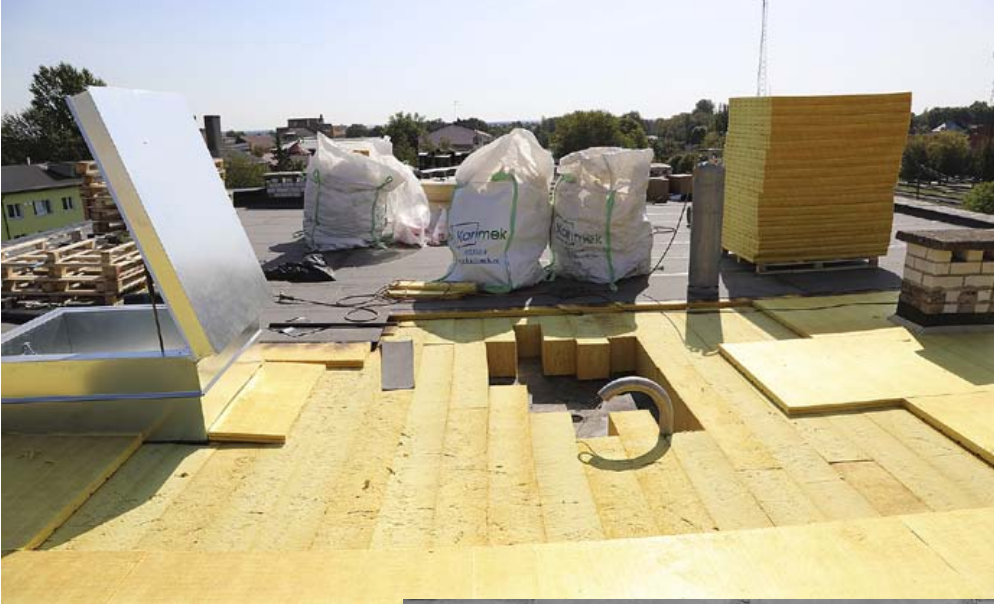
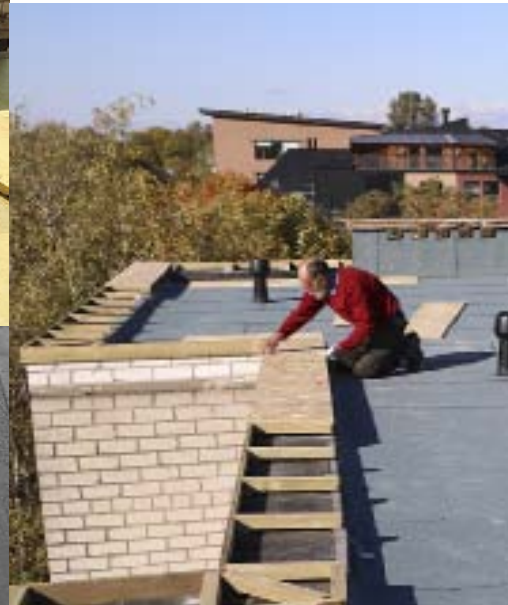
**Vertikaalpaigaldusega lamellklaasvillast põhisoojustuse paigaldamine.**

**Parapeti sees olevad ventilatsioonishahtid laoti kõrgemaks ja remonditi.**

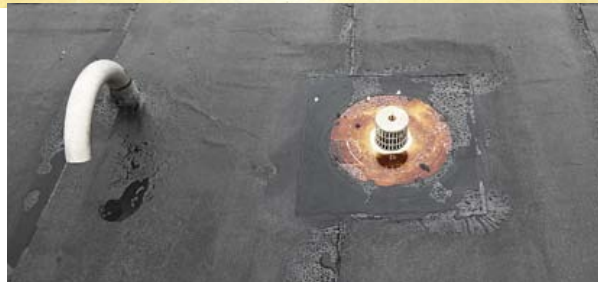
**Roostevabast terasest äravoolulehter ja luige kaela kujuline läbiviik Soome Peltitarvike tehastest.**
