# Vastupidav katus

## elamukombinaadi tüüpmajale

### KÜ SÕPRUSE PST 192 LAMEKATUSE RENOVEERIMINE

## KÜ TAMMSAARE TEE 5 LAMEKATUSE RENOVEERIMINE

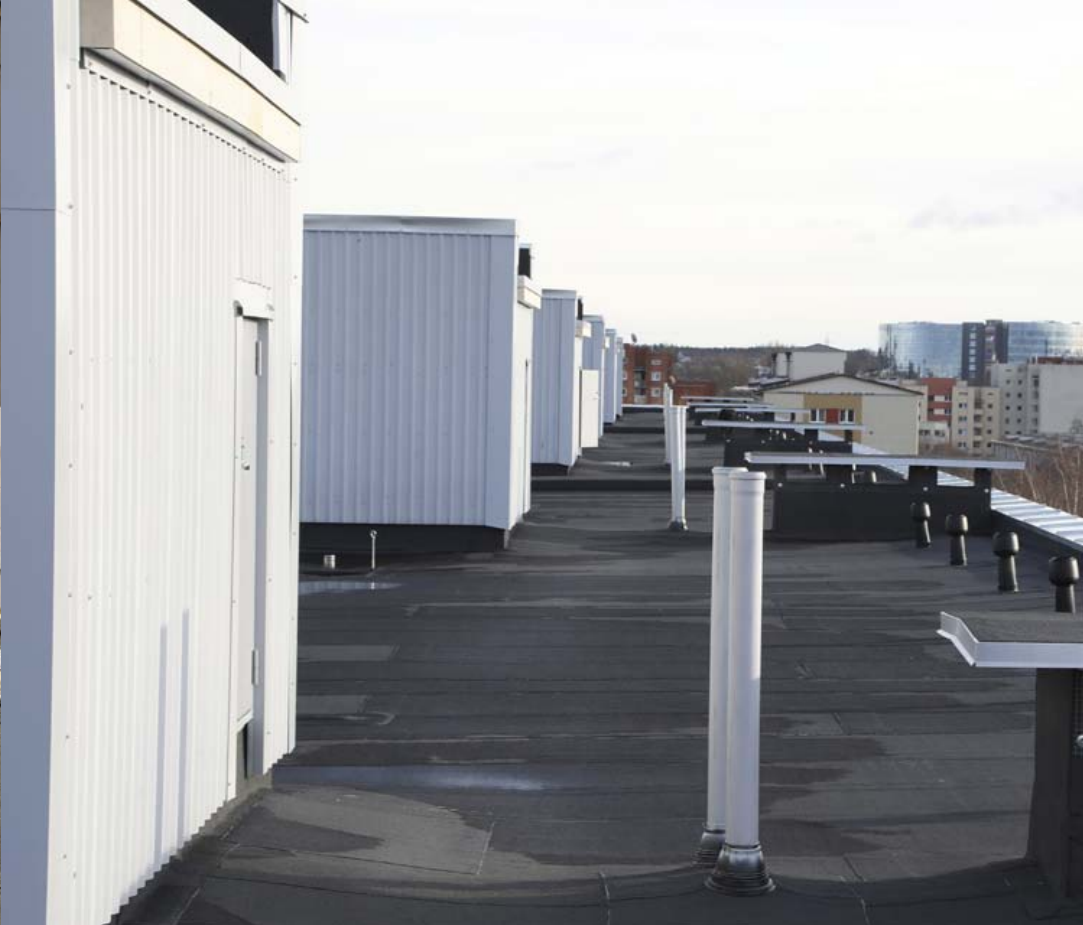
Kõnealune kortermaja enne katuse ja fassaadi ülaosa renoveerimist.

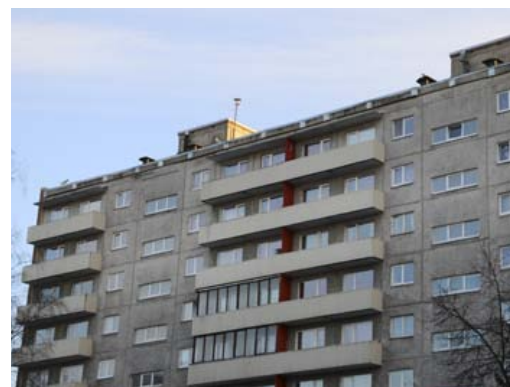
Nii näeb välja valmis katus vahetult pärast renoveerimist.

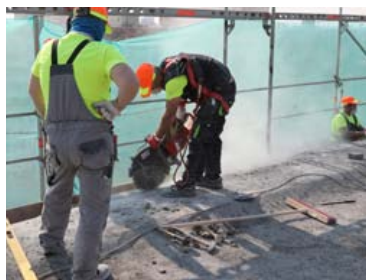
lahtiste paneeliotste tuulutusavasid. Karniispaneelid olid lagunenud ja muutunud alolevale ohtlikuks. Maja otsaseintel on madalad parapetid. Katusel paiknevad iga trepikoja peal liftišahtid. Esimese põlvkonna majadel on liftišahtid väiksemad ja nende välisüksed avanevad otse katusele.

Katuse servas olevad karniisipaneelide allpööratud välisservad lõigati maha, tõsteti kraana abil alla ja utiliseeriti. Paneelide otste lahtised tuulutavad müüriti kinni.

**Vanade karniisipaneelide mahalõikamine.**

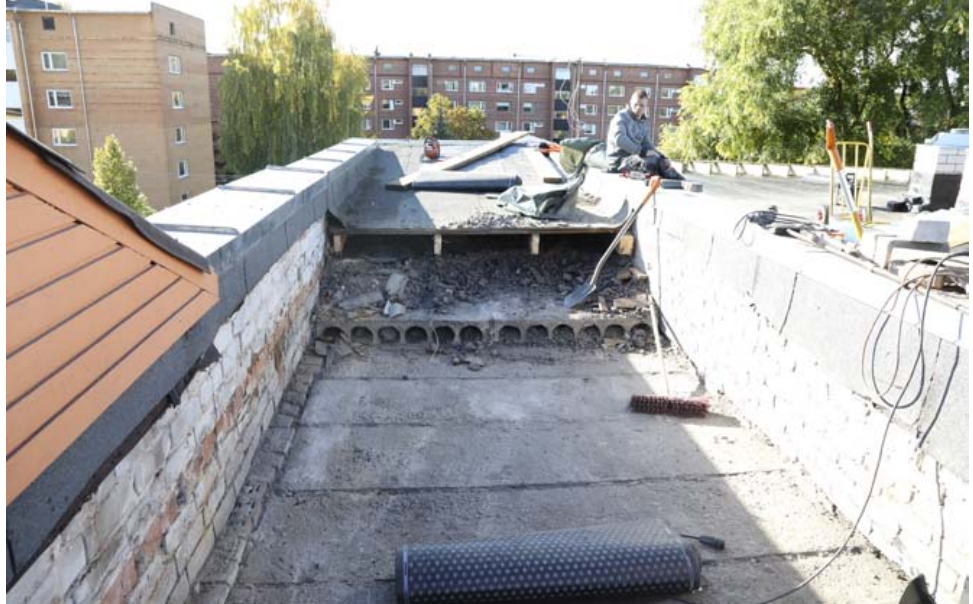
hüdroisolatsioonini eemaldada. Trepikoja puidust hüdroisolatsiooni aluse ja kivisöetuhaga soojustatud katuseosa oli täielikult amortiseerunud ning tuli eemaldada kuni laepaneelideni.

**Trepikoja-pealne katus tuli lammutada kuni aluskonstruksioonini.**

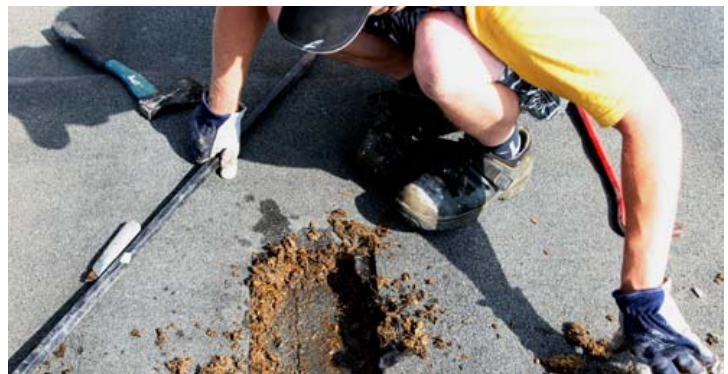
Katust oli varem renoveeritud, aga kahjuks oli sellele tehtud ebaprofessionaalne odavlahendus, mille ressursid oli 2016. aastaks täielikult ammendunud. Katusele olid paigaldatud puitroovid ja nende vahele pehme mineraalvill. Puitroovide peale oli ilma tuulutusvaheta paigaldatud vineer ja bituumenrullmaterjal.

Katuse 2016. aasta ülevaatusel ajal oli kogu pind laineline. Avades selgus tõsiasi, et puit ja vineer olid ulatuslike kahjustustega ja kohati läinud mädanema, mis on pigem ootuspärane kui üllatuslik. Kogu renoveeritud katus tuli seetõttu kuni nõukogudeaegse ruberoidist

**Halvas seisukorras katuse avamine enne remonti. Vineer ja puit on kahjustunud.**
