# RÄÄSTAKARNIISIDE AJALUGU, TÜPOLOOGIA JA RESTAUREERIMINE

THE HISTORY, TYPOLOGY AND RESTORATION OF CORNICES

Magistritöö  
ehitiste restaureerimise erialal

Tartu, 2015

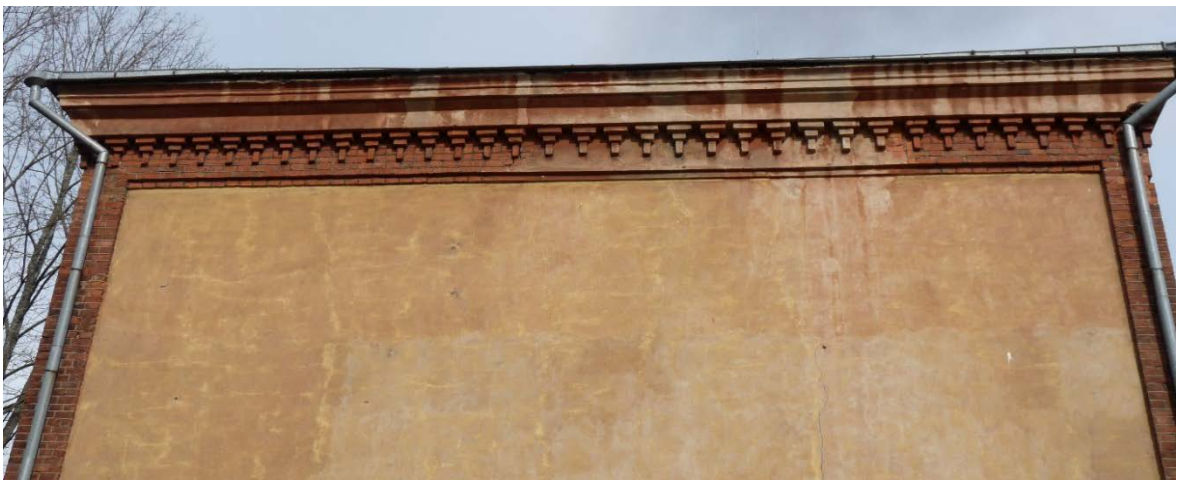
Joonis 29 – Läänesein – Kaaret, T. 10.04.2015

Hoone ehitati professor A. v. Oettingeni elamuks ja selle projekteeris neogootistiilis 1879. aastal arhitekt Rud. v. Engelhardt (Prints, 1968). Maja on kahekorruseline tellisehitis, mille põhjanurgal kerkib kaheksakandiline torn. Hoonel on põnevad neogooti tellisarhitektuurile iseloomulikud karniisid (Joonis 28). 1941. aastal sai hoone sõjas kannatada. 1949. aastal lammutati hoone ühekorruseline lääneosa, mis oli kõige enam kahjustatud. Kahekorruselise osa läänesein sai krohviviimistluse ja osaliselt säilinud telliskarniis taastati uue tellislao ja krohviga (Joonis 29).

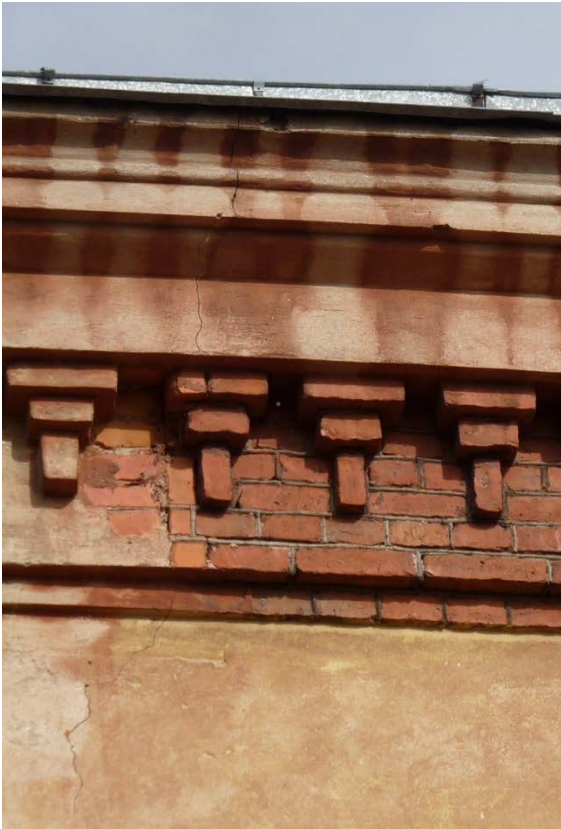
Lääneseina karniisi paranduste ja algse osa üleminekul esineb pragu, mis võib olla põhjustatud algsest müüritisest jäigemate mördi ja krohvisegude kasutamisest paranduste tegemisel. (Joonis 30)

Joonis 30 – Pragu lääneseina karniisis – Kaaret, T. 10.04.2015

Tegu ei ole konstruktiivselt ohtliku praoga, tellis- ja krohvipinna üleminek võiks küll olla teostatud korrektsemalt, kuid krohvi kasutamist põhimõtteliselt vaele ei tohiks pidada, sest nii on hoone fassaadile jäädvustatud ajalooline informatsioon sõjas purustatud hooneosa kohta.

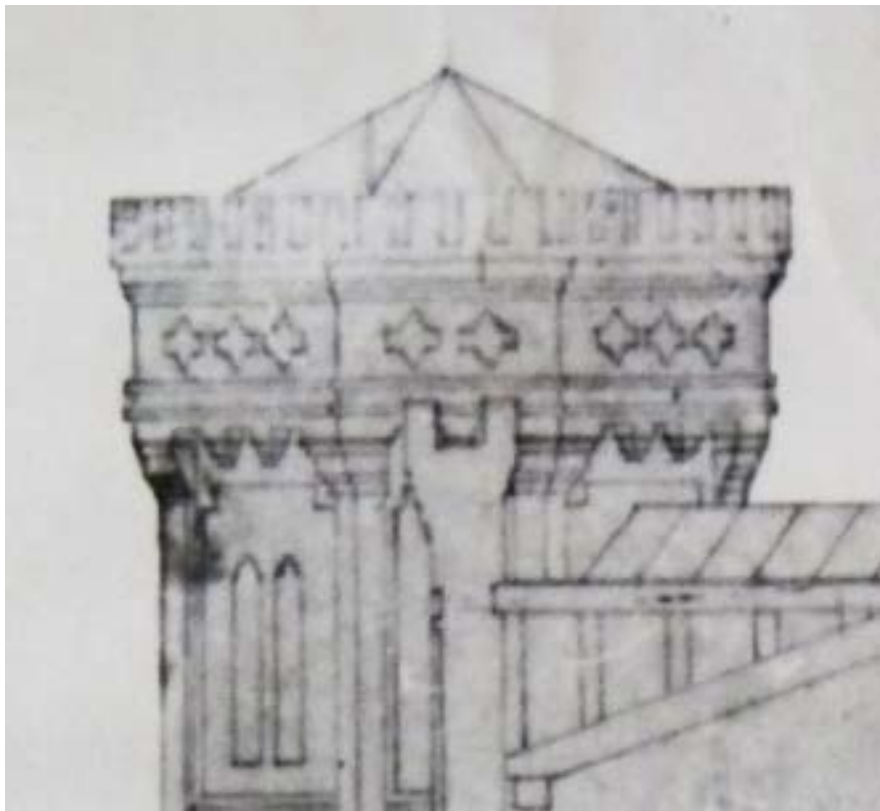
Kõige halvemas seisukorras on karniisid tornil, algselt on tornil olnud kreneleering (Joonis 33), kuid arvatavasti peale sõjapurustusi 1941. aastal seda enam ei taastatud. Ülemiste tellisridade tagasiladumisel on kasutatud tsementmörti, mis ei mängi kaasa tellise soojuspaisumisega ning tulemuseks on kildudena lagunevad tellised, samas kui vuugid jäävad püsima. (Joonis 32 ja Joonis 34)

Joonis 33 – Algne torni lõpetus – Prints, 1968, ERA.T-76.1.836

Lahenduseks oleks võimalusel tsementmördi ja -paranduste eemaldamine ning lagunenud telliste asendamine, kasutades ladumiseks lubimörti. Enamasti kasutatakse restaureerimisel lubimördi segusid suhtega 1:3, kuid üha sagedamini tehakse ajalooliste mörtide koostisi kindlaks laborikatsetega ning valmistatakse ajaloolisega identsed mördisegud. Näiteks leiti Padise kloostri mördi laboratoorsel uurimisel, et mördis on kasutatud tellisepuru, mis annab mördile roosaka tooni ja muudab selle tugevamaks, suurendab vuugi võimet niiskust siduda ja välja anda ning aitab kaasa kivistumisprotsessile. (Sikk, 2012, lk 38) Paika jäävate telliste tühjad vuugid tuleks täita kas konserveeriva tasavuugiga või alumise tellise poole kaldu oleva vuugiga, et tagada vee parem äravool.

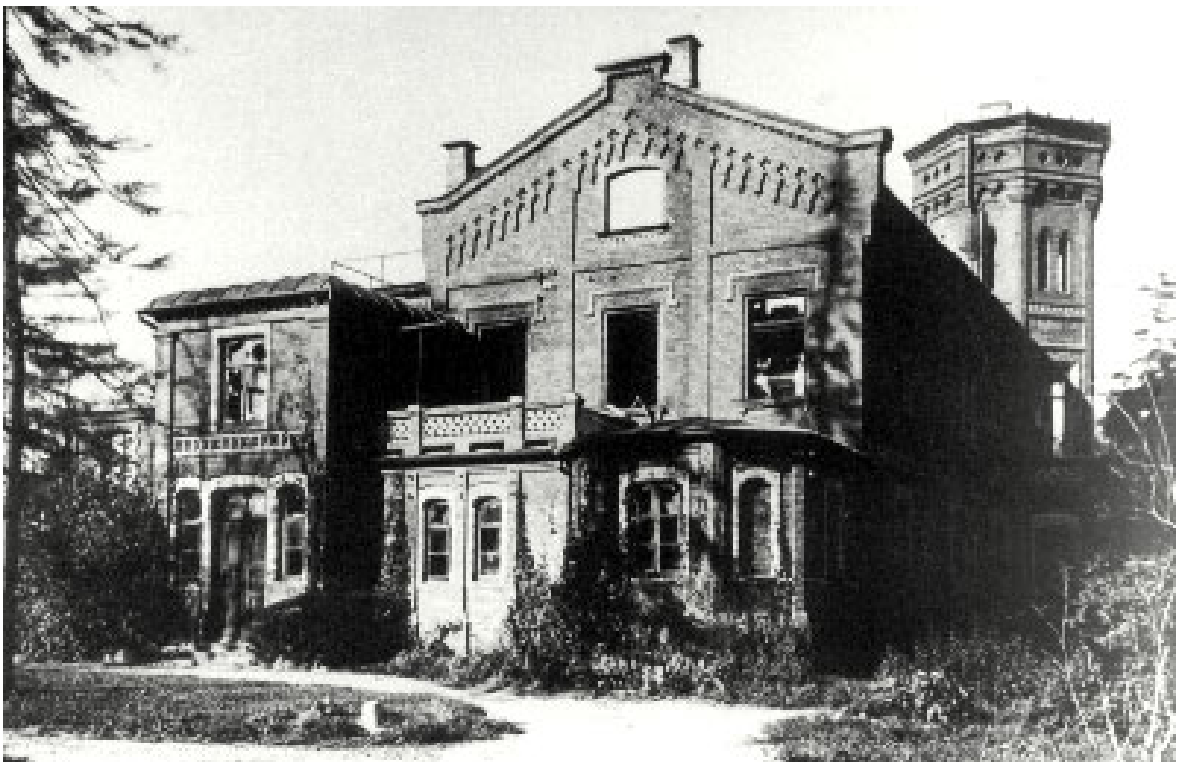
Sarnaselt torni lõpetusele tekitab küsimusi ka eeskoja mahu karniis, mille puhul on eenduva karniisi kohal kaks rida telliseid, mis ei järgi karniisi profiili loogikat, ning mille välispinnani jooksevad sarika otsad (Joonis 35). 1944 aastast pärinevalt fotolt võib näha, kuidas selline vaatepilt on tekkinud. Fotolt ilmneb, et eeskoja mahtu katnud valtskatus varjas ülemised kaks telliserida, moodustades kumeralt alla suunatud räästa. (Joonis 36)

Joonis 36 – Eeskoja katusekuju aastal 1944 – [WWW] <http://www.tartu.ee/rahvakultuur/> (17.04.2015)

Tulevikus tuleks katusetöödel ajalooline räästakuju taastada.

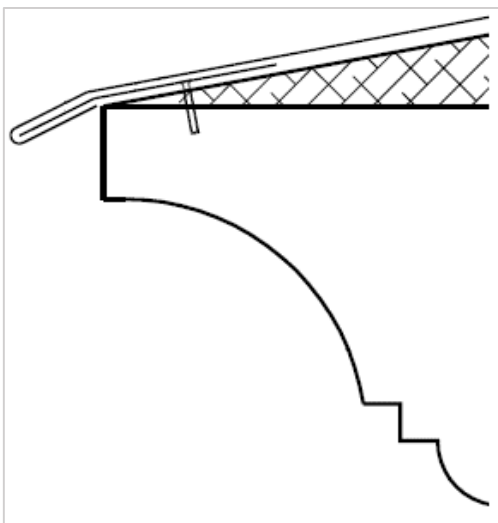
Joonis 39 – Plekiribaga kinnitamine – Muinsuskaitseamet – hooneosade näidislahendused

Järgmiste katusekattetööde käigus tuleks järgida ajaloolisi fotosid, kus selline pleki allapööre puudub, ning kasutada plekiribaga kinnitamise lahendust. (Joonis 39)

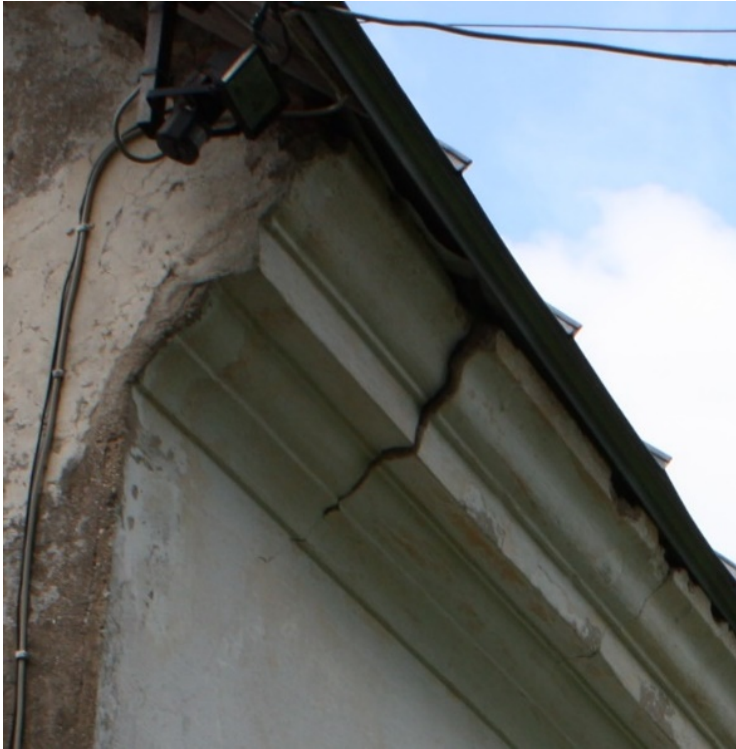
Tegu on tõenäoliselt 1800 paiku ehitatud varaklassitsistliku ühekorruselise krohvitud kivimajaga (Kultuurimälestiste riiklik register, 2015). Ehitust katab kõrge poolkelpkatus, millel on lai krohvitud telliskarniis hoone esi- ja tagaküljel ning otsakelba all. Räästakarniisid hoone külgedel on viie tellisrea kõrgused (Joonis 42). Kelbaräästa all asuv karniis koosneb kolmest tellisreast.

Joonis 42 – Hoone küljel välja vajunud räästakarniis – Vali, J fotokogu

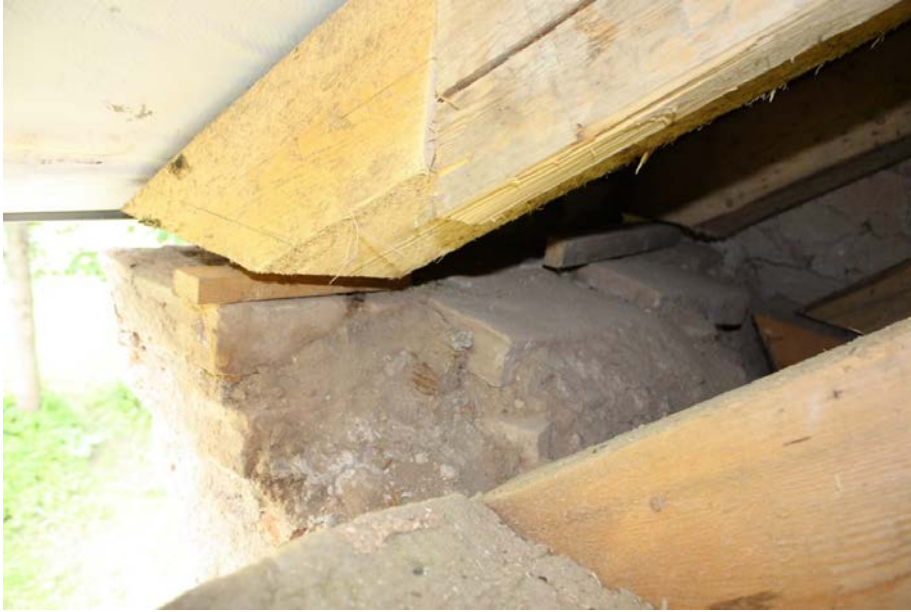
Karniisi stabiilsust vähendas ka räästatõstjate toetamine karniisile kiilude abil (Joonis 44). Räästatõstjate ja karniisi pinna vahele peaks jääma alati 1–2 cm laiune vahe, sest vastasel juhul võib räästatõstja kaudu karniisile avalduda iga väiksema katusekonstruktsioonist tulenev tõukejõud, mida võib põhjustada näiteks katusekandmiku vajumine või vähesel määral ka temperatuuri ja puidu niiskussisalduse kõikumisest põhjustatud joonpaisumine. (Ossip, 2012)

Joonis 44 – Kiilud räästatõstja ja karniisi vahel – Vali, J. fotokogu

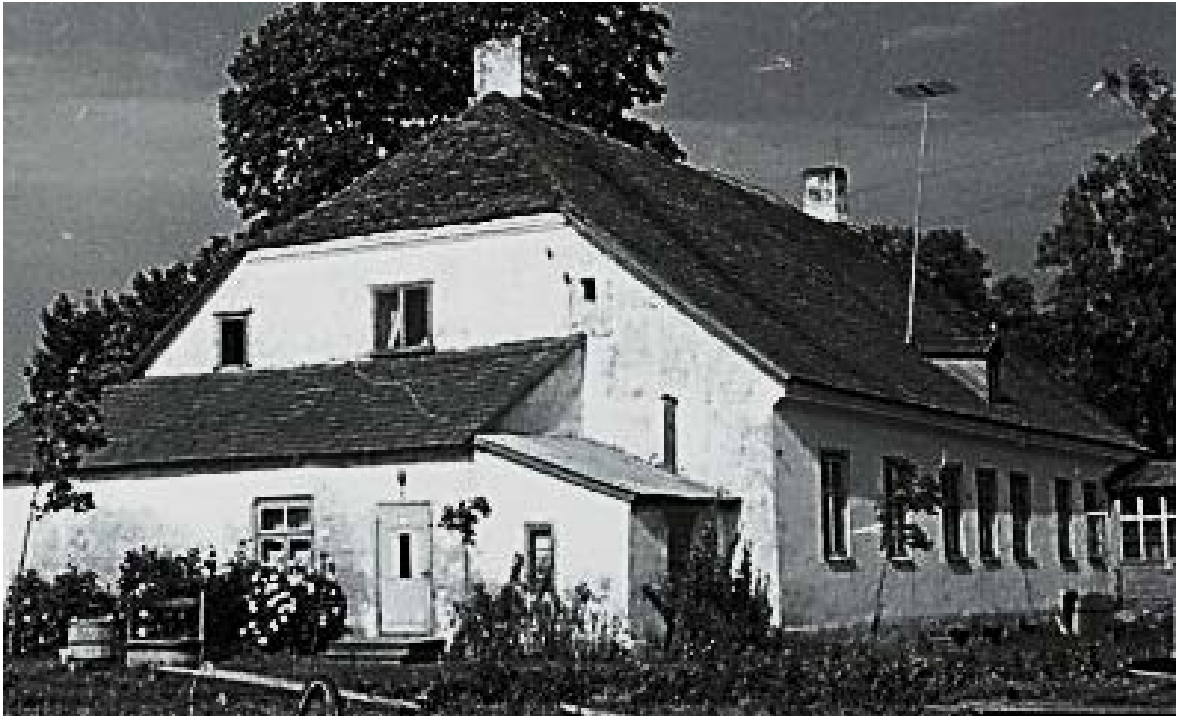
Joonis 47 – Torma pastoraadi peahoone otsvaade – Ranniku, V. 1965

Katusekatte vahetamisega on rikutud ka karniisi ajaloolist ilmet hoone kelbaseintel, kus kaldräästad, mille all algselt karniisi ei ole olnud, ulatuvad varasemaga võrreldes (Joonis 47) seinast tunduvalt pikemalt üle (Joonis 48).

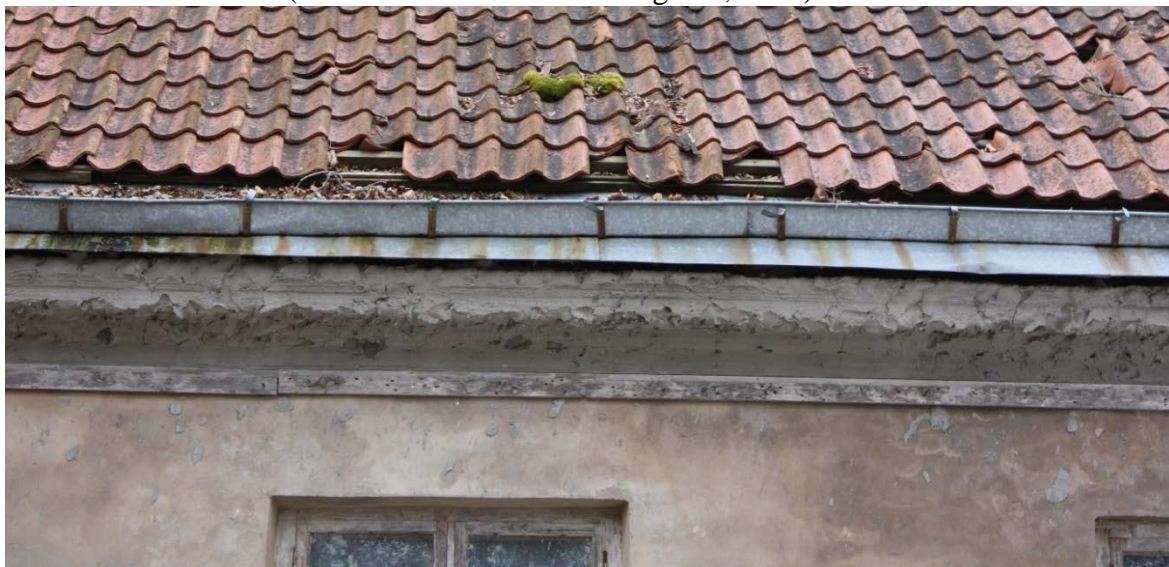
1980. aastatel plaaniti mõis kohandada Matsalu looduskaitseala keskuseks, hoone krohviti tsementkrohviga, millega püüti kohati oskamatult taastada ka karniise (Joonis 50). Lõpuks valiti looduskaitseala keskuse asupaigaks siiski Penijõe mõis ning Matsalu mõis seisab tänini kasutuseta. (Kultuurimälestiste riiklik register, 2015)

Joonis 50 – Tsementkrohviga parandatud karniis – Vali, J. fotokogu

Juba 1991. aastal olid krohvipinnad väljasooldumise tõttu kahjustunud ja koostatud uuringud leidsid, et krohvi kahjustused on tingitud restaureerimise käigus valesti valitud tsementkrohvi kasutamisest. Tihe tsementkrohviga viimistletud pind takistab niiskuse väljakuivamist müüritisest, mille tulemusel tekivad soola- ja külmakahjustused. (Kose, 1991)

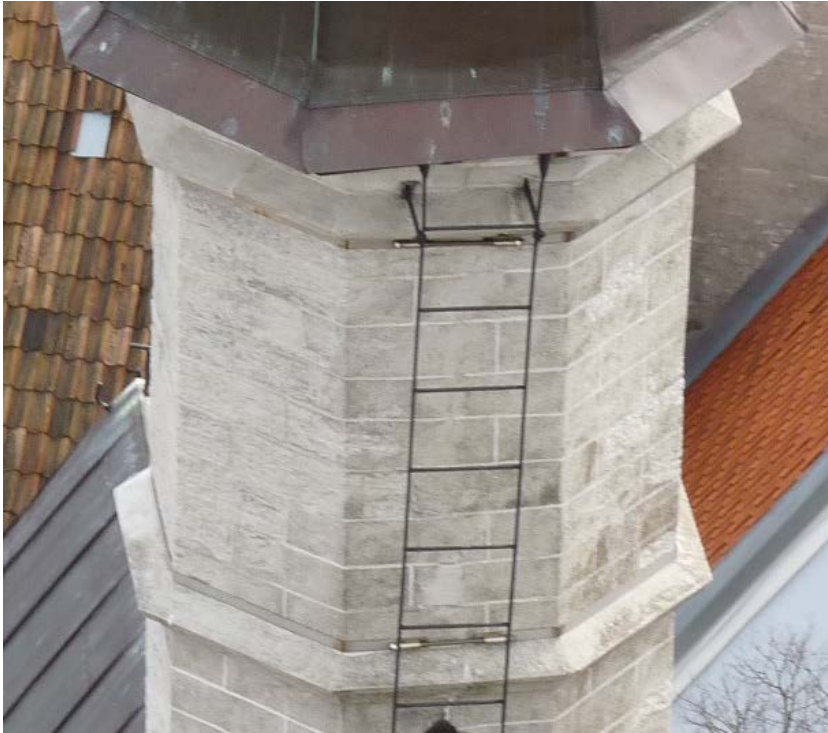
Tänase seisuga on Remmersi restaureerimismördiga restaureeritud kesklöövi idatorn heas korras. (Joonis 55)

Joonis 55 – 2009. aastal restaureeritud kesklöövi idatorn – Kaaret, T. (09.04.2015)

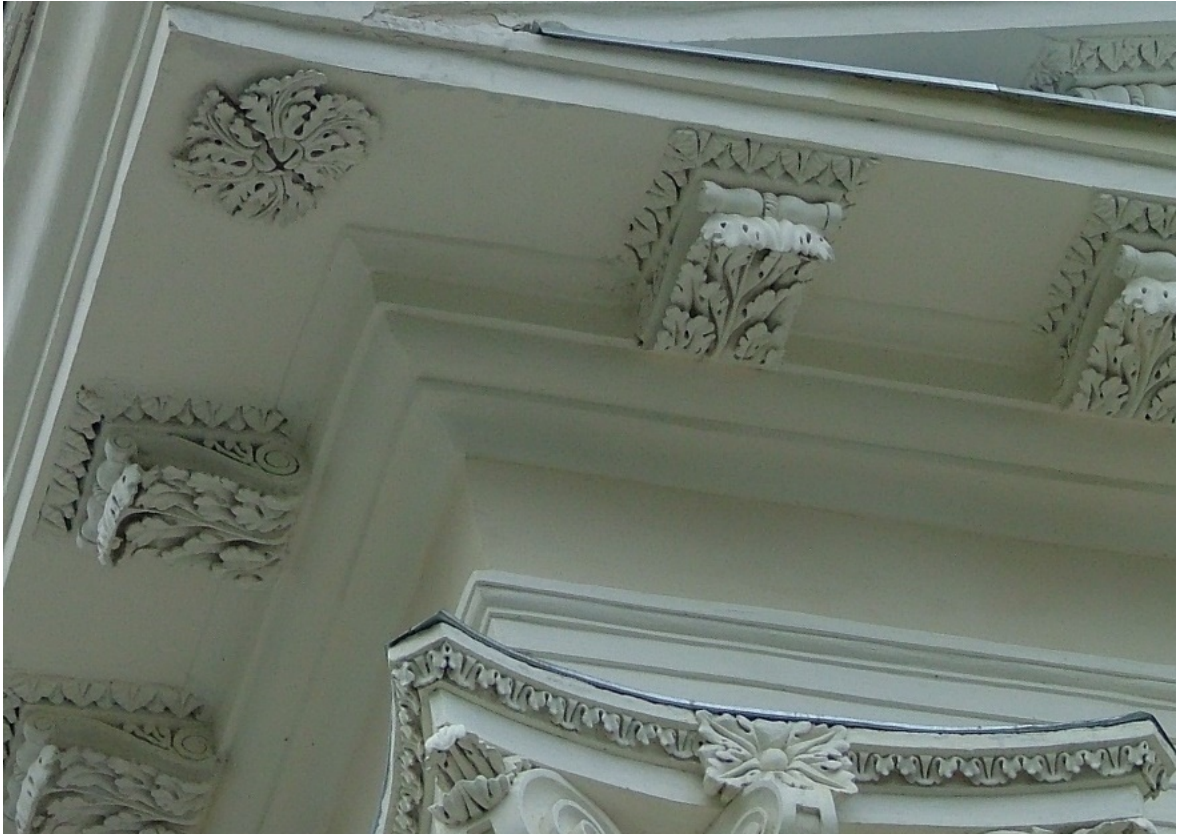
Joonis 65 – Saku mõisa stukkdekooriga karniis – Vali, J. fotokogu

1995. aastaks oli aastakümneid lekkinud katus põhjustanud karniisidel avarii-olukorra. Karniisilt oli krohv suures osas irdunud ning osa kipselemente alla kukkunud. Portikuse puitsillused olid täiesti pehkinud. (Kukkur, 1996)

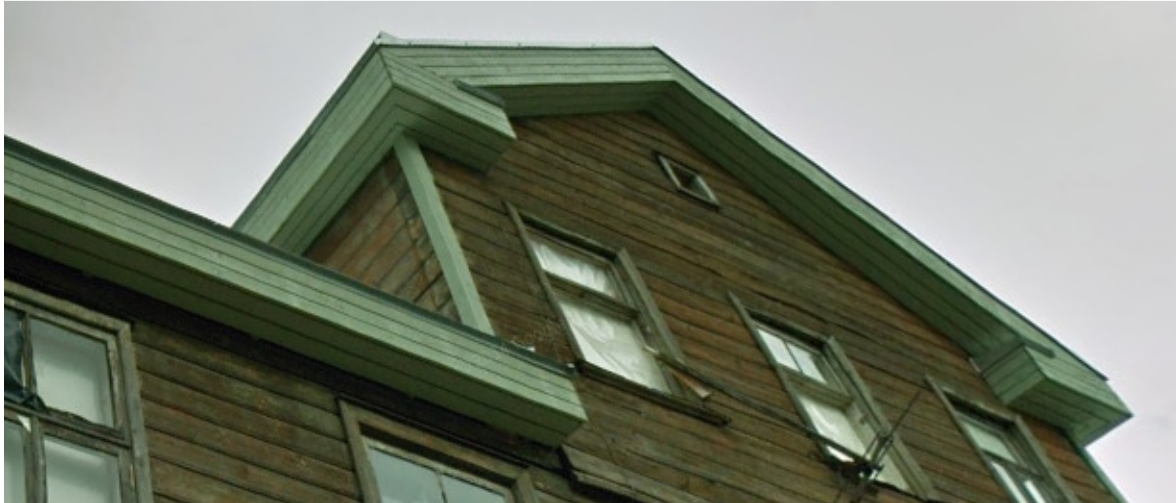
Eriti puitkarniiside puhul on levinud, et peale katuse gabariitide muutmist esialgne karniis eemaldatakse või asendatakse lihtsa räästakastiga (võrdle: Foto 6 ja Foto 7). Kui karniis peale räästajoone tõusmist siiski säilib, tekib selle kohale tühimik, mida ei ole võimalik peita ilma ajaloolist karniisiprofiili ja selle proportsioone rikkumata. Gabariitide muutmist võib põhjustada katuse soojustamine, uus aluskattega katusetarind, vajalike tuulutuspilude lisamine, katusekatte materjali muutmine või uute katusekatete lisamine eelneva katte peale. Kui kahte viimast on võimalik vältida, siis soojustamist, aluskatte kasutamist ja õhutusvahesid tänapäevase sisekliimaga hoones enam mitte.

Foto 7 – Kastani 18, Tartu, pärast katuse soojustamist – [Online] Google Maps tänavavaade 2011

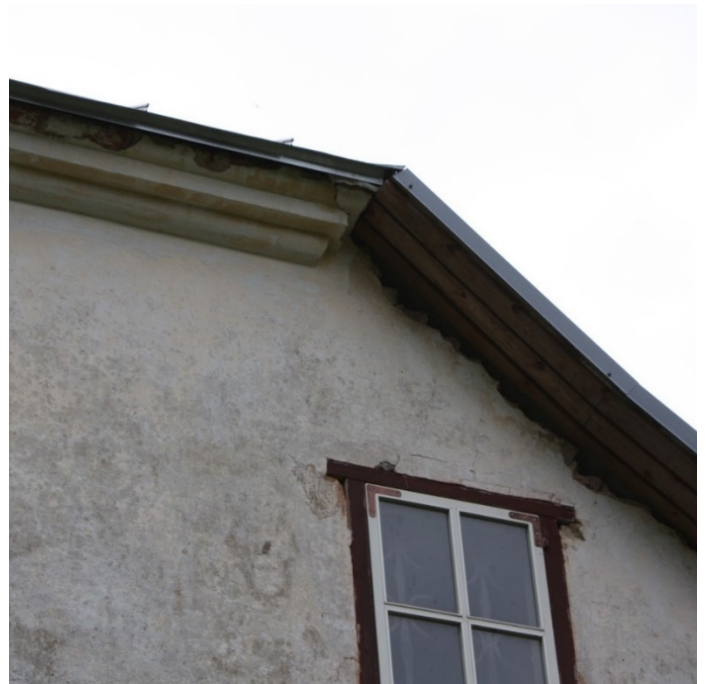
- 1) Kelbaseinal pikendatakse katuseserv liiga kaugemale üle karniisita viiluääre. Ajalooliselt õigem lahendus on esitatud Muinsuskaitseameti kodulehel ([Poolviilkatus. Räästakarniis.pdf](#)). Ilma karniisita kaldräästa väljaaste peaks olema väiksem kui kelbaräästal, mille all on karniis (võrdle: Foto 8 ja Foto 9).

Foto 9 – Katuse karniisita viiluäär, millest katuseserv liiga kaugemale üle endub – Vali, J. fotokogu

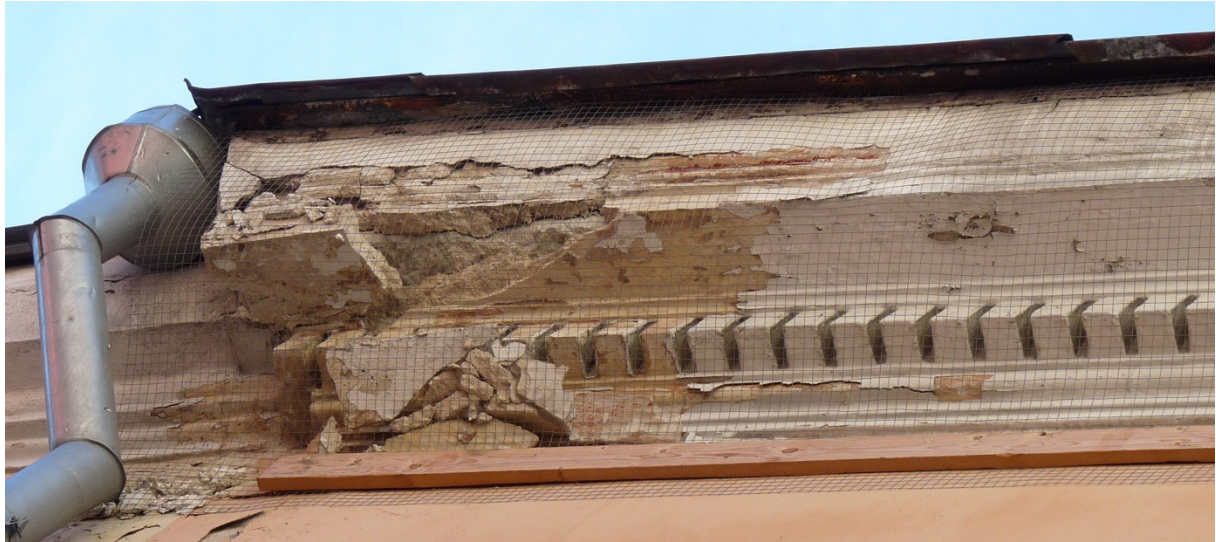
Foto 12 – Lai 34, Tallinn – Kaaret, T. 17.03.2015

Mureneva karniisi puhul ennetatakse kivitükkide allakukkumist, kattes karniisi metallvõrkudega (Foto 12).

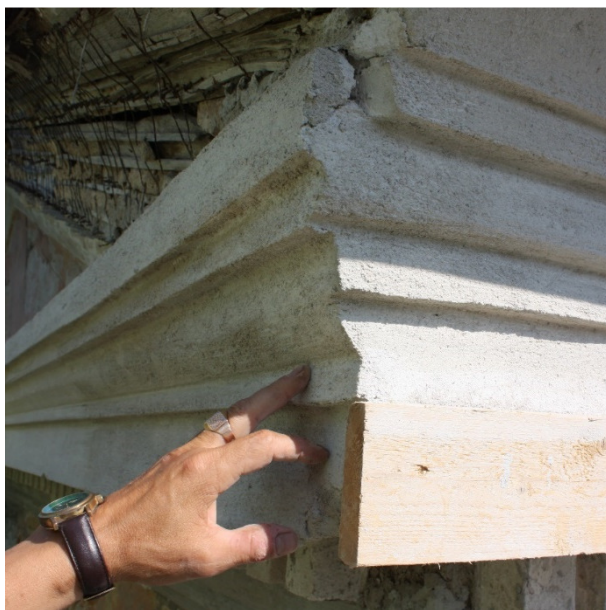
Foto 13 – Aruküla mõisa peahoone – Vali, J. fotokogu

Karniisi väljanägemist mõjutab krohvitööde korrektsus. Krohvist karniisiprofiil moodustatakse šablooni abil, mida tõmmatakse mööda juhtlatte (Joonis 7). Kruntkihtide peale viskamist ja šablooni nihutamist kogu karniisi ulatuses korratakse, kuni karniis on omandanud nõutava profiili. Lubamatu on karniisiprofiilide mitteühtimine nurkades (Foto 13) või looklemine (Foto 14).
