# Kaks hästi renoveeritud lamekatust Tartust

Eelmises numbris tutvustasime põhjalikult lamekatuste kategoorias aasta katuseks valitud lamekatust Tartus Annelinnas. Oskuslikult renoveeritud nõukogudeaegseid katuseid on Tartus teisigi. Tutvustame kahe eri tüüpi maja katuseid.

**Katus (KÜ Aardla 7a)**

**Katus (KÜ Vaksali 11)**

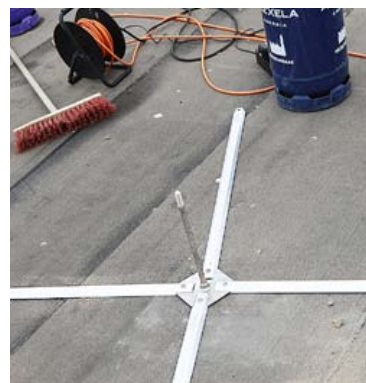
Katus on kinnitatud Soome Vilpe tehase toodetud Corco plas-

tist kinnitustüüblite ja betoonikruvidega vastavalt tõmbekatsese saadud tulemustele ning väljaaruvatud kinnitustihedusele.
