СОЛНЕЧНЫЕ ПАНЕЛИ

становятся всё популярнее, и на то есть причина

Установка солнечных панелей на плоскую крышу здания

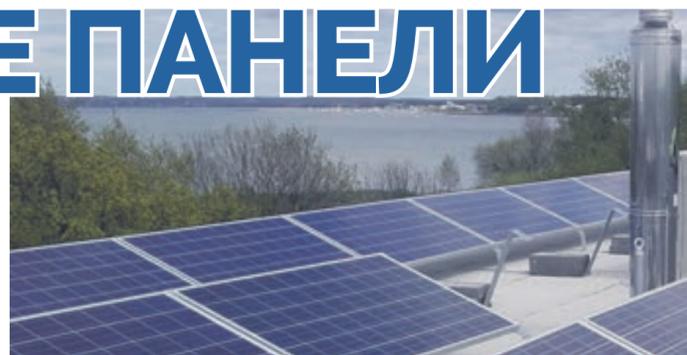
Основание панелей из брускового железа местами прямо на кровельном покрытии. Крепления проходят через кровельное покрытие. Такой способ установки может нанести ущерб кровельному покрытию.

Для оснований панелей, устанавливаемых на крышу с помощью балласта, необходимо обеспечить защиту кровельного покрытия. Для этого подходят специальные резиновые маты, которые некоторые производители оснований включают в комплектацию. Например, используются маты из бутадиевстирольного каучука.

Фиксирование оснований солнечных панелей на кровельном покрытии является специальным решением. Обычно для таких решений основания панелей утяжеляются. Поэтому следует учитывать значительные дополнительные нагрузки на крышу. Также следует предусмотреть крепление кровельного покрытия с учетом ветровых нагрузок, которые будут возникать после установки солнечных панелей.
